Minuta de Visita Nro. 022- 2022 H.G. MARACAIBO

Asunto: Revisión de Unidad Changan F70

Por medio de la presente se hace constar que los días 13 al 15 de Julio 2022, se visitó el concesionario **Chongqing Cars** inspeccionamos los siguientes vehículos

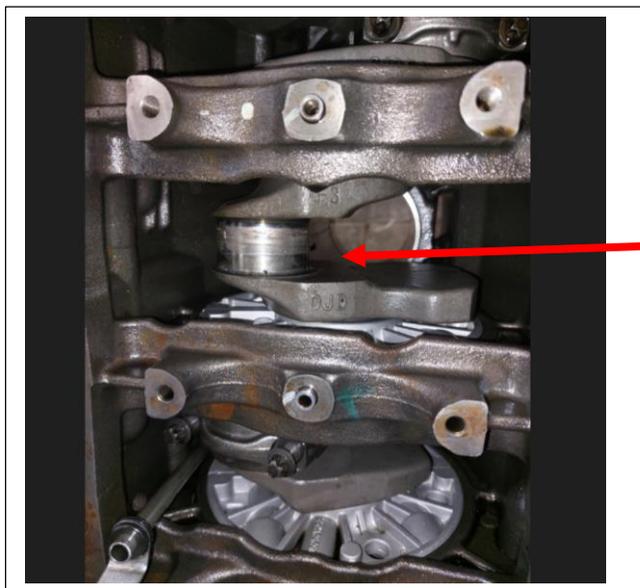
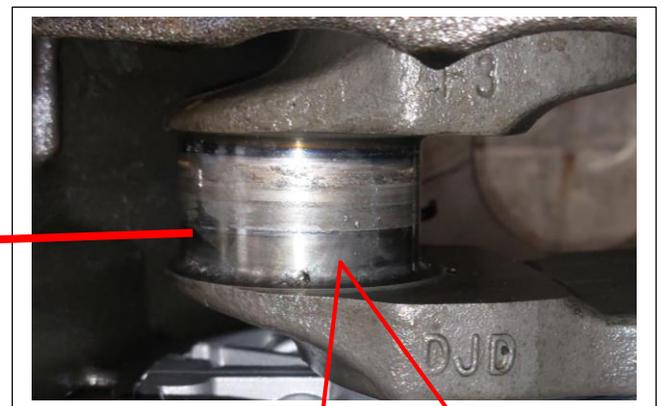
Revisión de vehículo Kaicene F70, perteneciente a **LUIS CUETO** serial LSCBBZ2T4MG696279, Placas A47EU3A, Km. 56.000 se desmonto el motor al desmontar el cárter de aceite, se observó que la biela del cilindro #2 esta recalentada al desarmar se observa el cojinete de la biela #2 fundido

Desarmar el motor por completo para ubicar la causa raíz del problema, se observa exceso de material del cojinete de biela en la muñequilla #2 del cigüeñal, cabe destacar que el motor fue reparado, el motor se tranco por falta de lubricacion

Muñequilla del cigüeñal del cilindro #2 fundida y exceso de material del cojinete de biela

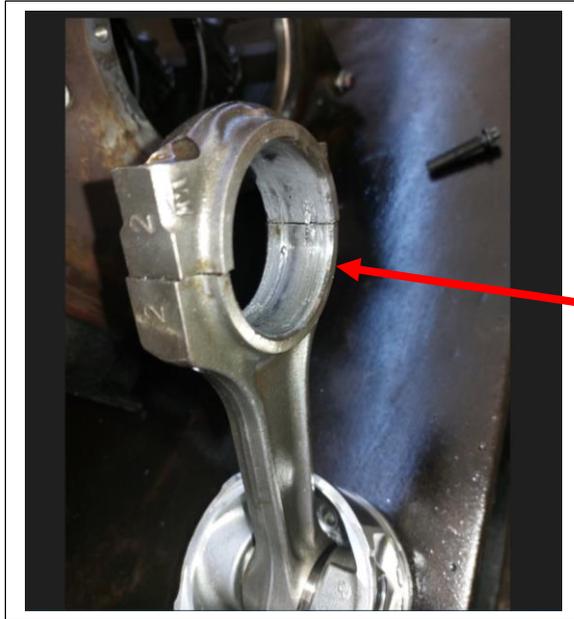
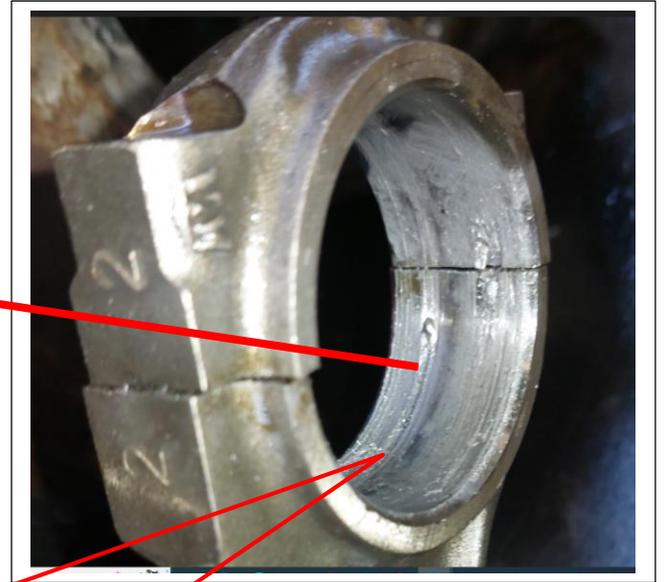
Brazo biela del cilindro #2 fundida, el cojinete giro arrastrando material de la biela

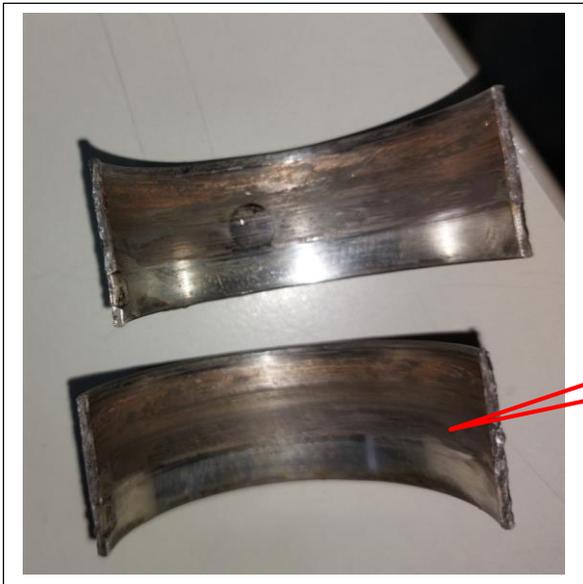
Cojinete de la biela del cilindro #2 fundida

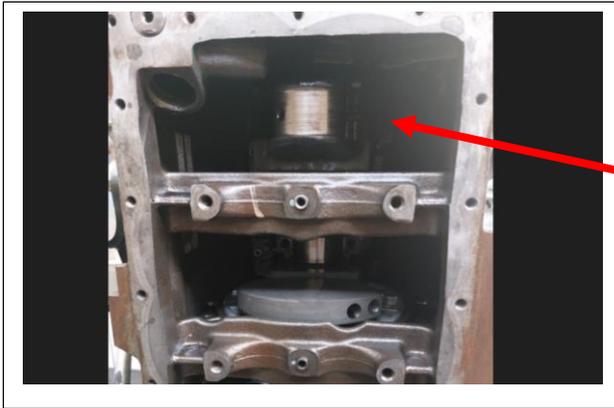
Revisión de vehículo Kaicene F70, perteneciente a **Juan Bracho Albornoz** serial LSCBBZ2T0MG612376, Placas A32A07R, Km. 48.273 se le reemplazaron el juego de taquetes y condición de ruido se mantenía, se decidió desmontar el motor y desmontar el cárter de aceite, se observó que la biela del cilindro #1 esta recalentada al desarmar se observa el cojinete de la biela #1 fundido

Desarmar el motor por completo para ubicar la causa raíz del problema, se observa cojinete de biela del cilindro #1 fundida por falta de lubricación, cabe destacar que el motor fue reparado, presento ruido ocasionando los daños antes mencionados

Muñequilla del cigüeñal del cilindro #1 fundida

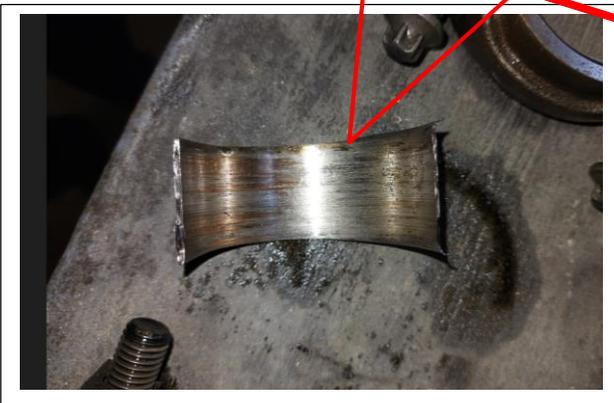
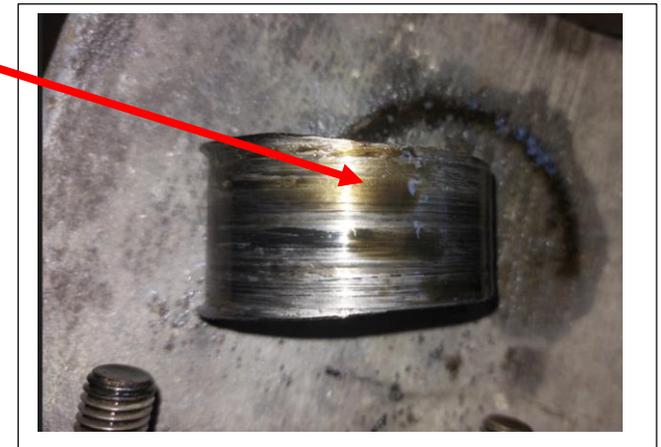
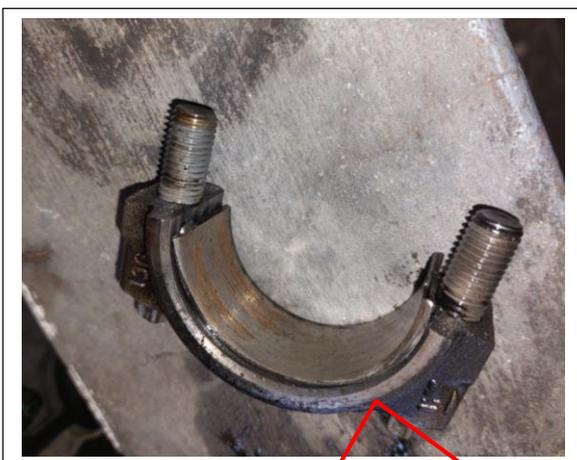
Tapa de biela y cojinete de biela del cilindro #1 fundida

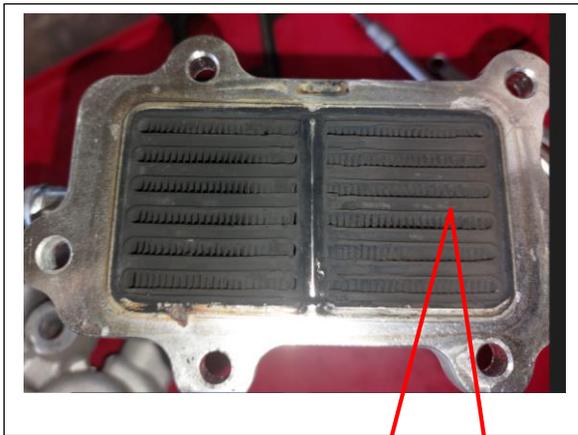
Siguiendo los pasos del manual de servicio del DTC P0401-9B se verifico el voltaje que llega a la válvula se desmonto el cooler el cual no estaba con mucho hollín se limpió y luego se instaló, al revisar la válvula está atascada en posición cerrada.

Cooler de la válvula EGR

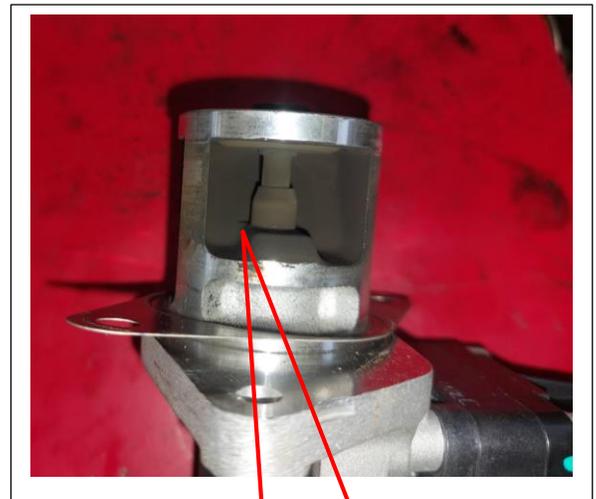
Revisión de vehículo Kaicene F70, perteneciente a Douglas Antonio Ciruis Portillo serial LSCBBZ2T9MG602236, Placas A67ED9G, Km. 6.567., se instaló la herramienta de diagnóstico observando el código de avería **DTC P 0401-9B** (Air Control System Governor Deviation Below Limit Current DTC) (**desviación del regulador del sistema de control de aire por debajo del límite DTC actual**)

Válvula EGR con hollín

Se autoriza reemplazar la válvula EGR por presentar atascamiento
