## **Minuta de Visita Nro. 025- 2022 H.G. MARACAIBO**

### **Asunto: Revisión de Unidad Changan F70**

Por medio de la presente se hace constar que los días 02 al 05 de agosto 2022, se visitó el concesionario **Chongqing Cars** inspeccionamos los siguientes vehículos

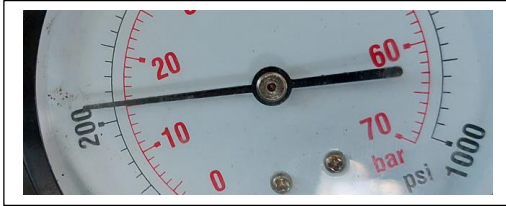
**Cilindro # 1 valor de compresión 210 psi, 15 bar**

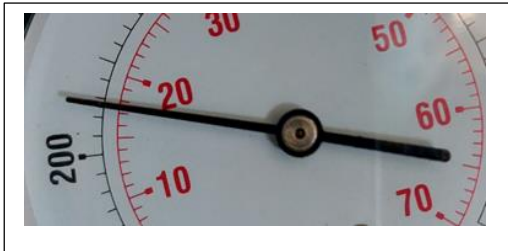
**Cilindro # 2 valor de compresión 260 psi, 16 bar**

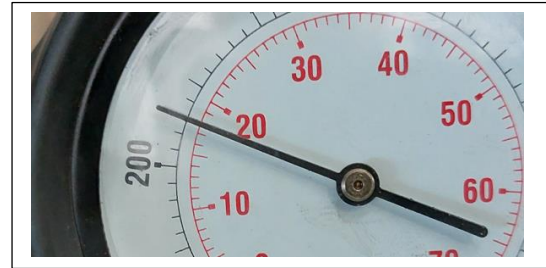
**Cilindro # 3 valor de compresión 250 psi, 18 bar**

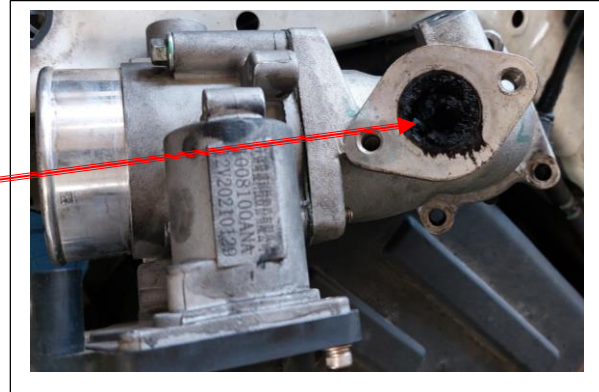
Ducto de la válvula EGR al cuerpo de aceleración con exceso de hollín

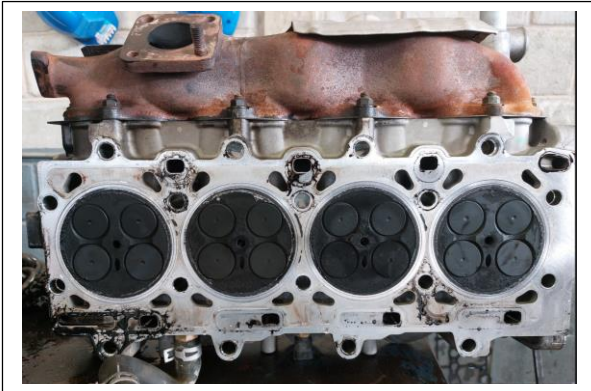
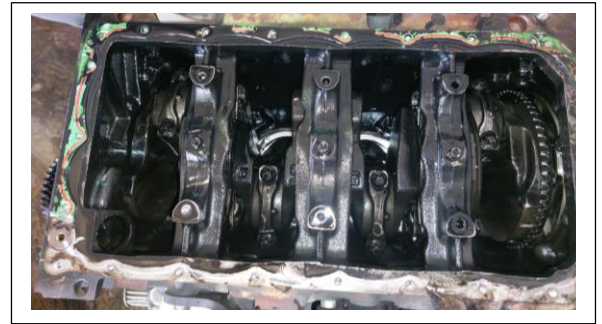
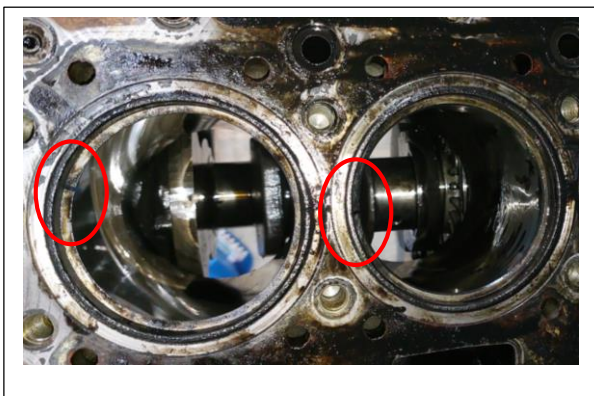
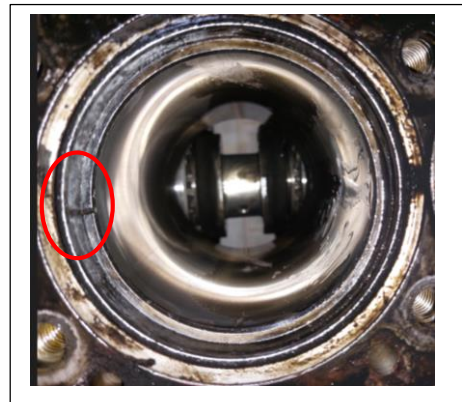
Se aprecia desgaste de anillos y camisas de los 4 cilindros

Reemplazar kit de sellos, juego de anillos, juego de cojinete de bancadas y de bielas, bomba de aceite

Se recomienda Llevar cigüeñal, pistones, brazos bielas a la rectificadora para revisar las tolerancias, reemplazar las partes que se encuentren fuera de tolerancia si es necesario.

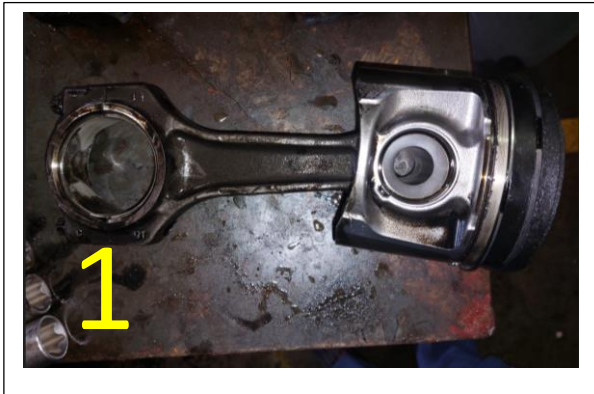
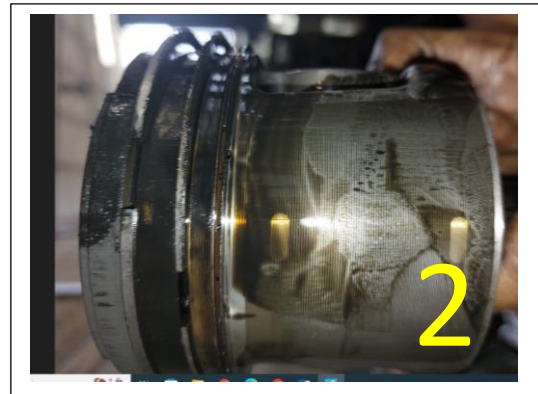
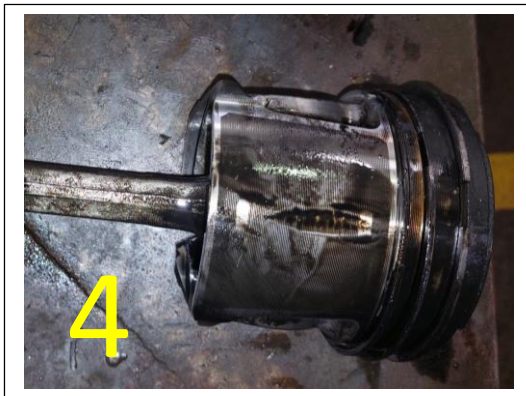
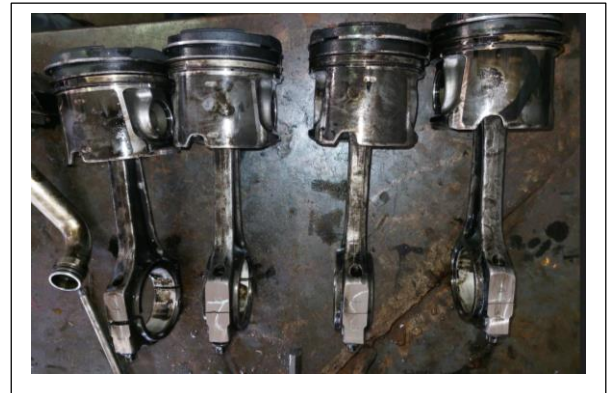
**Se aprecia en los pistones #1, #2, #4 anillos encontrados**

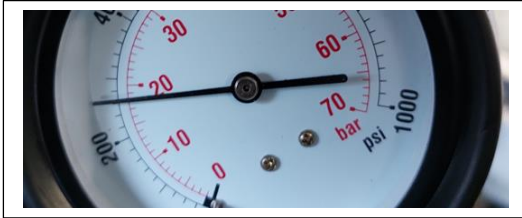
**Cilindro # 1 valor de compresión 260 psi,  
18 bar**

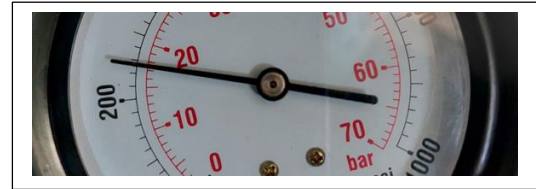
**Cilindro # 2 valor de compresión 260 psi,  
17 bar**

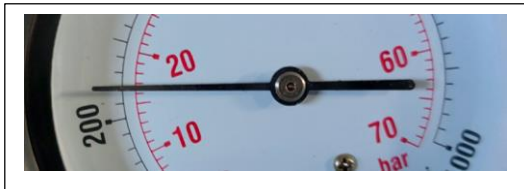
**Cilindro # 3 valor de compresión 240 psi,  
16 bar**

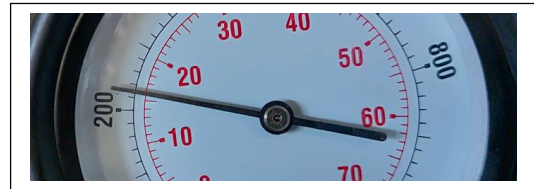
**Cilindro # 4 valor de compresión 230 psi,  
16 bar**

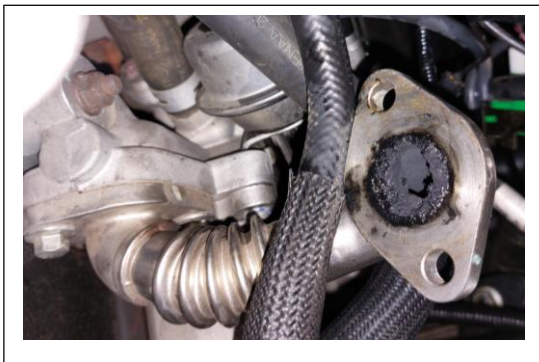
**Ducto de la válvula EGR al cuerpo de  
aceleración con exceso de hollín**

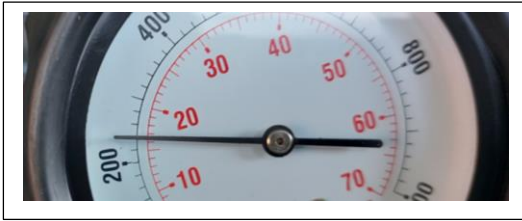
**Cilindro # 1 valor de compresión 240 psi,  
16 bar**

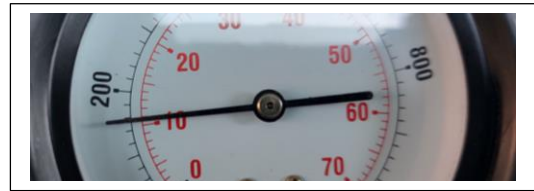
**Cilindro # 2 valor de compresión 180 psi,  
11 bar**

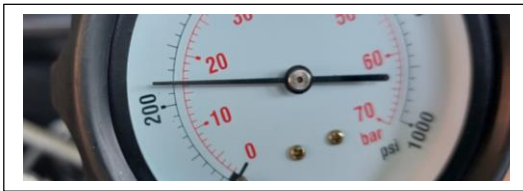
**Cilindro # 3 valor de compresión 240 psi,  
16 bar**

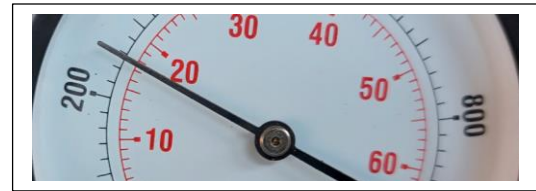
**Cilindro # 4 valor de compresión 260 psi,  
18 bar**

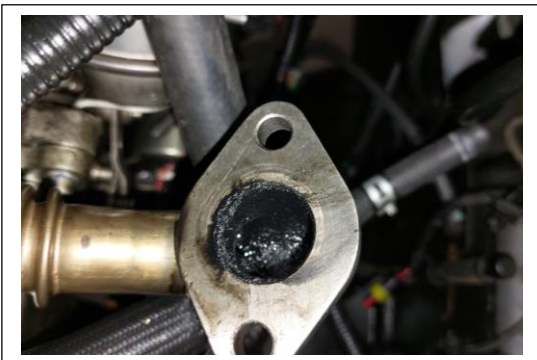
**Ducto de la válvula EGR al cuerpo de  
aceleración con hollín y aceite**

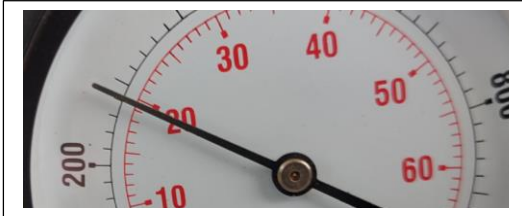
**Cilindro # 1 valor de compresión 280 psi,  
19 bar**

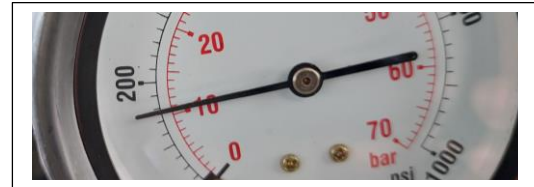
**Cilindro # 2 valor de compresión 160 psi,  
11 bar**

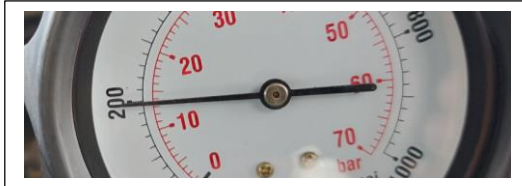
**Cilindro # 3 valor de compresión 200 psi,  
14 bar**

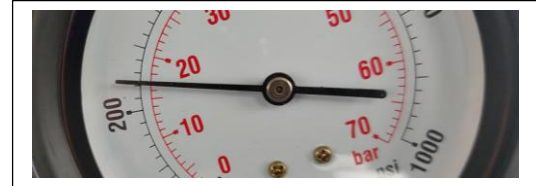
**Cilindro # 4 valor de compresión 240 psi,  
16 bar**

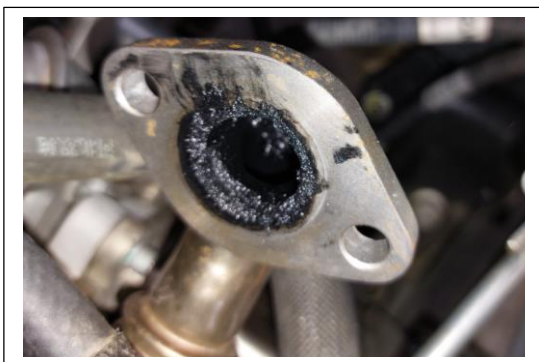
**Ducto de la válvula EGR al cuerpo de  
aceleración con hollín y aceite**

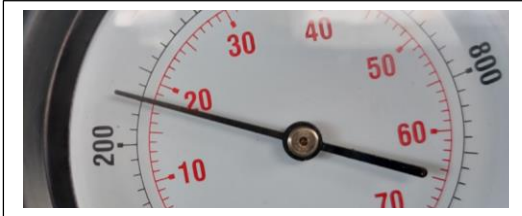
**Cilindro # 1 valor de compresión 260 psi,  
18 bar**

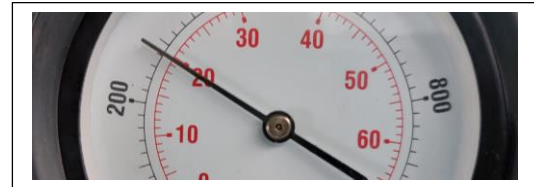
**Cilindro # 2 valor de compresión 280 psi,  
19 bar**

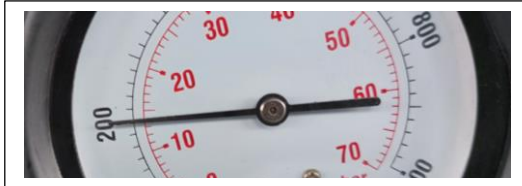
**Cilindro # 3 valor de compresión 200 psi,  
14 bar**

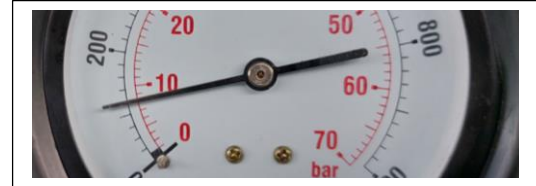
**Cilindro # 4 valor de compresión 100 psi, 8  
bar**

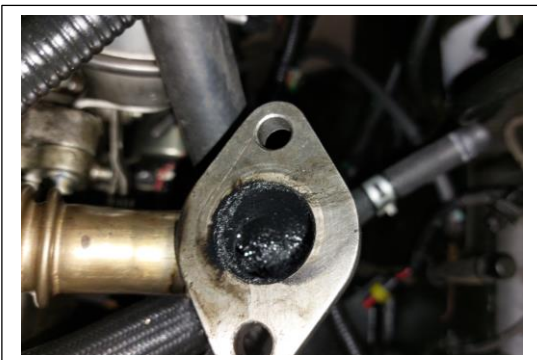
**Ducto de la válvula EGR al cuerpo de  
aceleración con hollín y aceite**

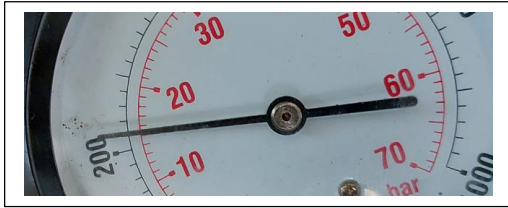
**Cilindro # 2 valor de compresión 220 psi,  
11 bar**

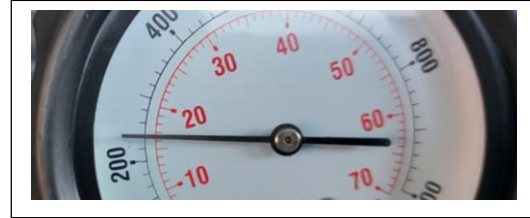
**Cilindro # 2 valor de compresión 240 psi,  
16 bar**

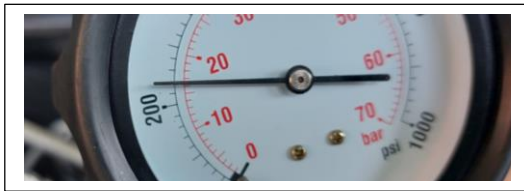
**Cilindro # 3 valor de compresión 240 psi,  
16 bar**

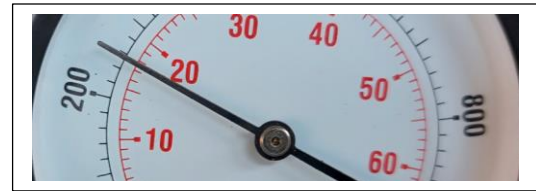
**Cilindro # 4 valor de compresión 260 psi,  
18 bar**

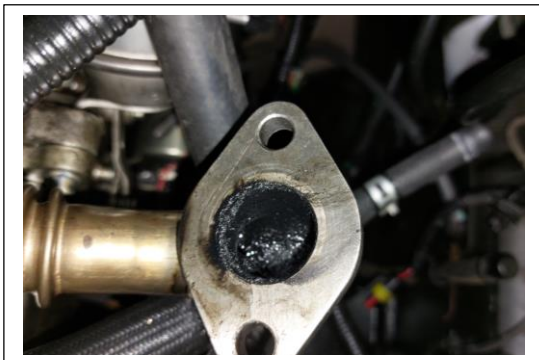
**Ducto de la válvula EGR al cuerpo de  
aceleración con hollín y aceite**

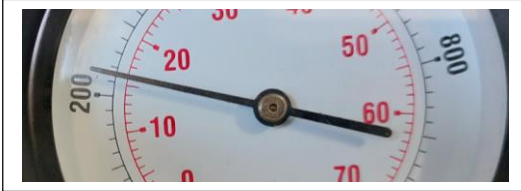
**Cilindro # 1 valor de compresión 230 psi,  
16 bar**

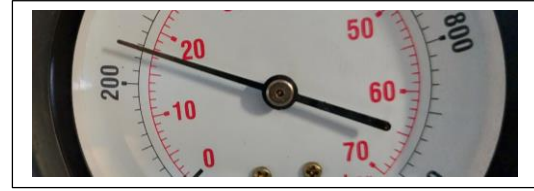
**Cilindro # 2 valor de compresión 260 psi,  
11 bar**

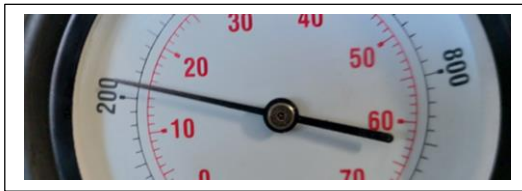
**Cilindro # 3 valor de compresión 220 psi,  
15 bar**

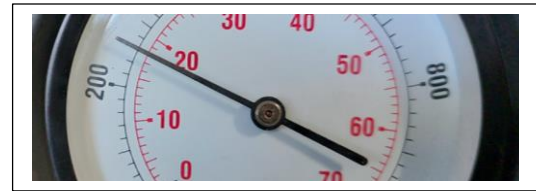
**Cilindro # 4 valor de compresión 260 psi,  
18 bar**

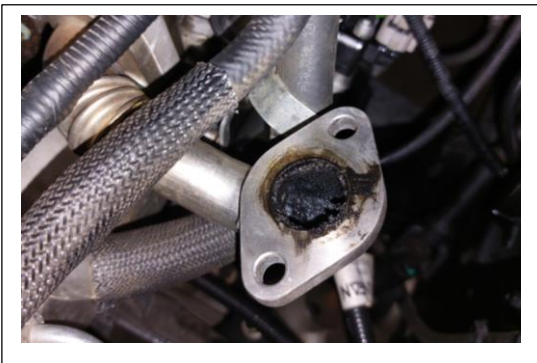
**Ducto de la válvula EGR al cuerpo de  
aceleración con hollín y aceite**
