## Minuta de Visita Nro. 017- 2022 H.G. MARACAIBO

### Asunto: Revisión de Unidad Changan F70

Por medio de la presente se hace constar que los días 14 al 16 de JUNIO 2022, se visitó el concesionario **Chongqing Cars** inspeccionamos los siguientes vehículos

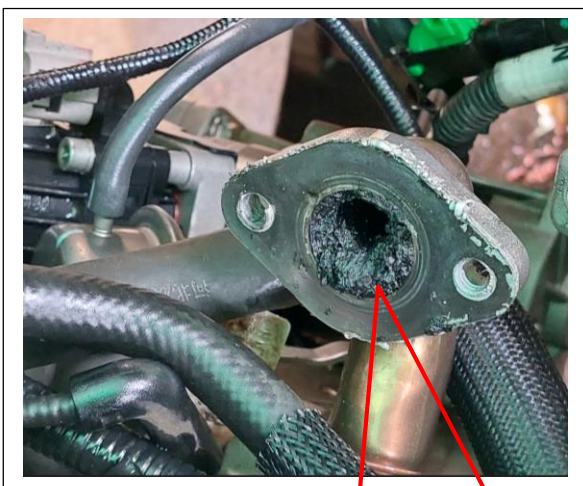
Revisión de vehículo Kaicene F70, perteneciente a **AVENRUT, C.A** serial LSCBBZ2T6MG696879, Placas A67AZ3N, Km. 50.835., se verificaron los inyectores, el bombín, manguera de retorno de los inyectores, se revisaron los fusibles, válvula de presión de la bomba de inyección, el vehículo no enciende, se determinó a desmontar las bujías incandescentes, antes hay que desmontar el cuerpo de aceleración, una vez desmontado el cuerpo de aceleración se observó excesivo hollín,

**Tubo de la válvula EGR obstruido**

Se limpiaron y se instalaron las piezas, se reemplazó la válvula EGR pro presentar atascamiento y continua la condición, se recomendó medir la presión de compresión,

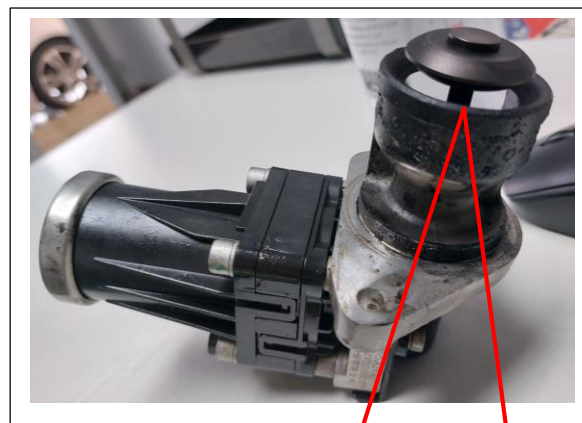
**Válvula EGR atascada en posición abierta**

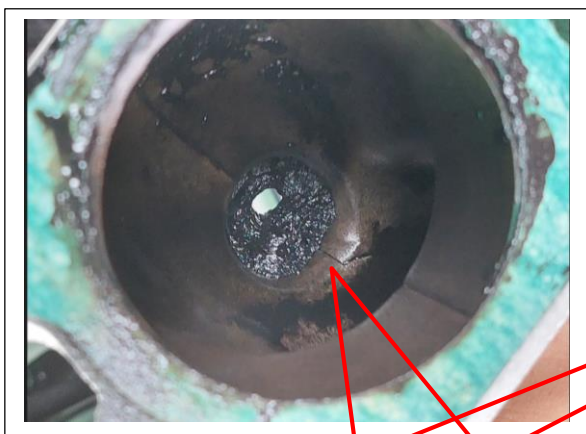
**Contaminante encontrado en el tubo de admisión**

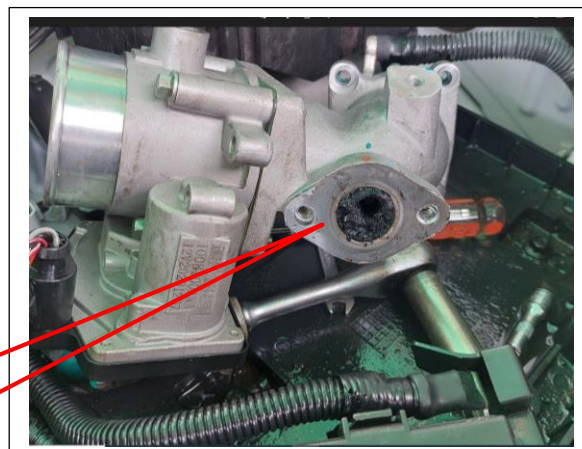
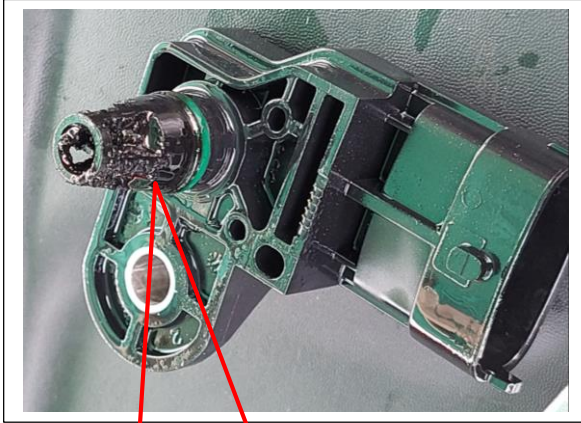
**Sensor MAP contaminado**

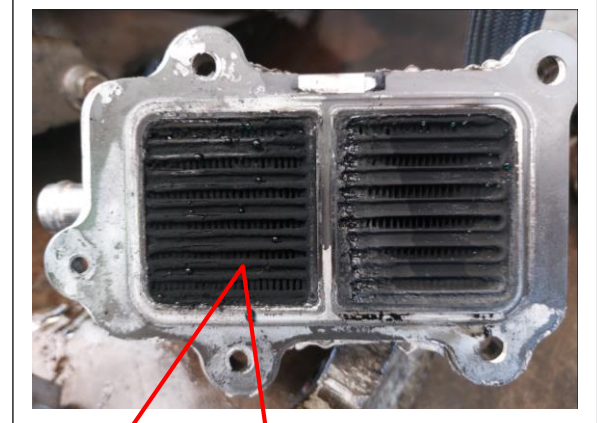
**Cooler de la válvula EGR contaminado**

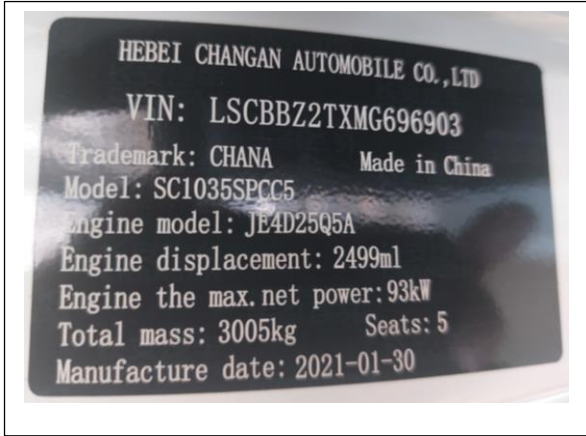
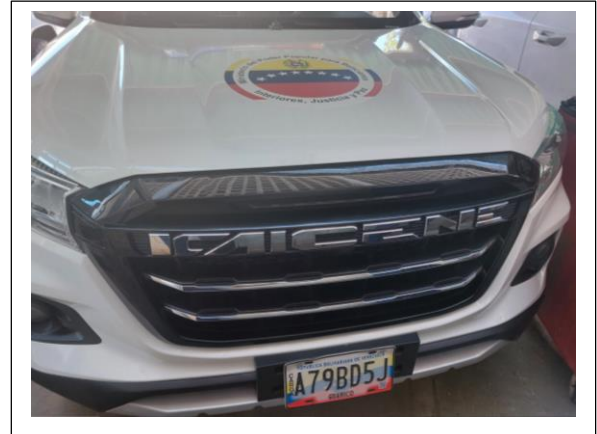
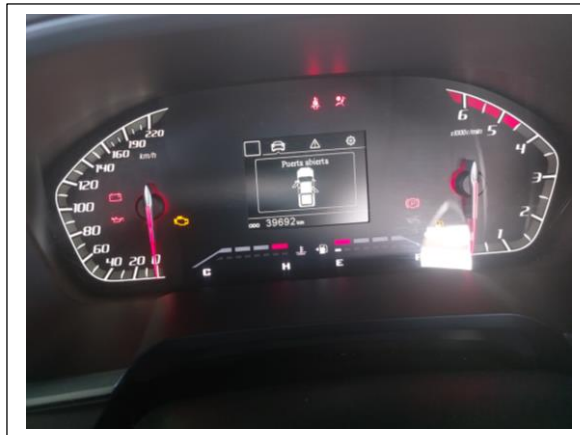
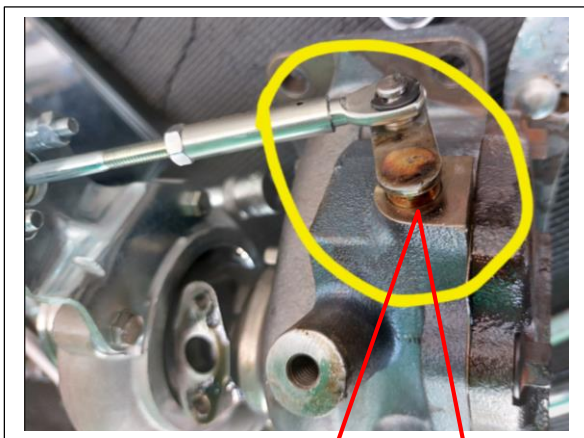
Revisión de vehículo Kaicene F70, perteneciente a POLICIA DEL MUNICIPIO MARACAIBO serial LSCBBZ2TXMG696903, Placas A79BD5J, Km. 39.692., se le reemplazo el turbo por un turbo nuevo, al estar encendida la camioneta por más de 5 minutos se observa un bote de aceite por el turbo,

**Bote de aceite por el turbo nuevo**

**Se recomienda reemplazar el turbo por otro nuevo**

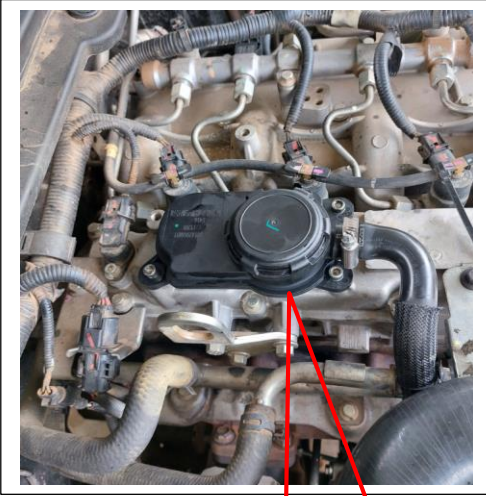
**Válvula PCV, nueva**

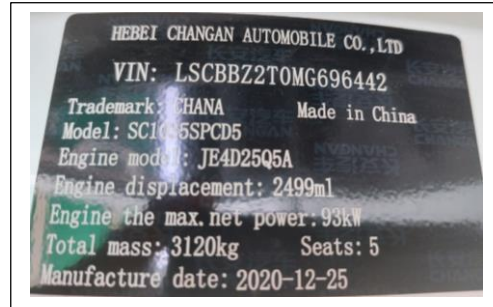
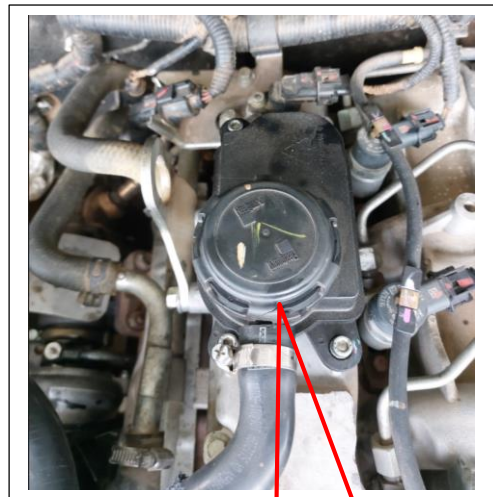
**Válvula PCV, dañada**

Revisión de vehículo Kaicene F70, perteneciente a Danilo Zambrano serial LSCBBZ2T0MG696442, Placas A17AC3X, Km. 45.908., se reemplazó el turbo, el sensor MAP la Válvula EGR con cooler (cooler tapado) y la Válvula PCV

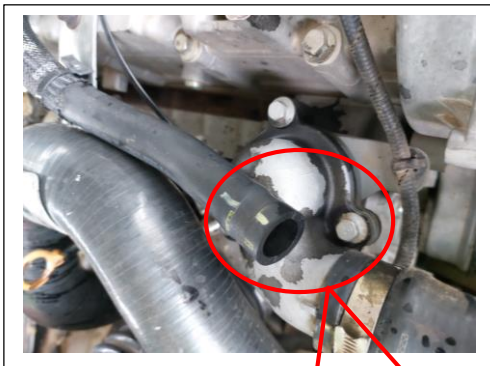
**Bote de aceite por la válvula PCV**
