Minuta de Visita Nro. 041- 2022

Dirigida a: **CHONGQING CARS C.A. (CHANGAN MARACAIBO)**

Asunto: INSPECCIÓN DE UNIDADES PARALIZADAS.

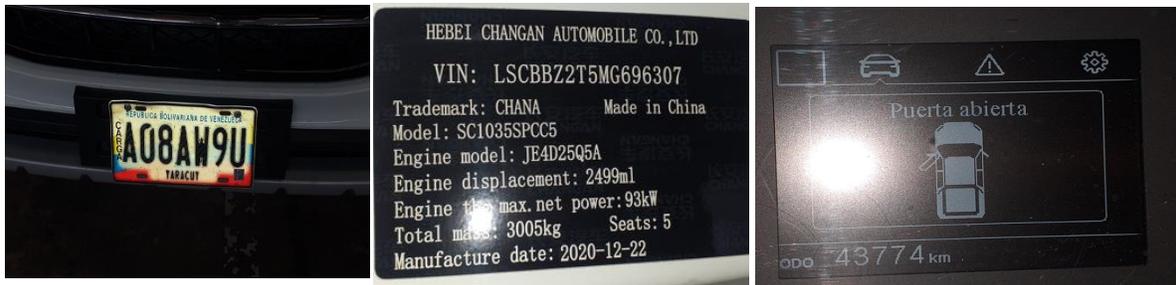
Datos del Vehículo:

- Unidad Changan F70 4X2, VIN LSCBBZ2T5MG696307, Placa A08AW9U, con 43.774 km, cliente 911VEN Unidad de Respuesta Inmediata. Unidad fue reportada por el concesionario que no enciende. Realizando la inspección técnica se observa exceso de presión en el sistema de admisión de combustible presentando código de falla DTC P0087-F2. Se recomendó realizar el reemplazo del solenoide de la bomba de inyección. Una vez la unidad encendida, se procedió a realizar una prueba de carretera y cuanto llega a su temperatura ideal de trabajo se apaga. Se dió la instrucción de reemplazar el conjunto de bombín de combustible y filtro de combustible ya que a pesar que el mismo mantenía la presión, al alcanzar la temperatura de trabajo uno de los sensores internos dejaba de funcionar, y una vez sustituida la pieza la falla fue solventada con las recomendaciones dadas

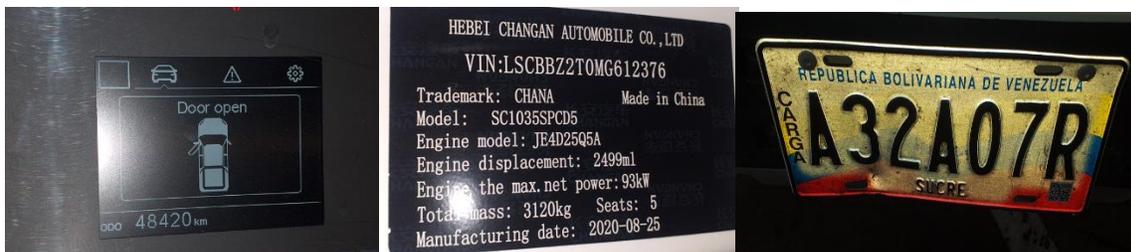
Datos del Vehículo:

- Unidad Changan F70 4X4, VIN LSCBBZ2T0MG612376, Placa A32A07R, con 48.420 km, cliente JUAN BRACHO. Unidad presenta códigos DTC P246385 activo, que hace referencia a acumulación de carbón en el sistema. Se realizó un reseteo en el módulo del can bus, luego se realizó el reseteo en el módulo del motor y los códigos de fallas no se activaron. Se realizó una prueba de carretera larga, monitoreando cantidad de gramos de carbón percatándonos que los gramos de carbón subieron considerablemente. Se realizaron las siguientes recomendaciones:
 1. Realizar el desmontaje del conjunto de EGR, para realizar el mantenimiento completo del sistema, incluyendo el cooler del EGR.
 2. Realizar el mantenimiento del sistema de admisión de aire ya que se observa presencia de aceite, incluyendo limpieza de intercooler.
 3. Reemplazar el filtro de aire de motor ya que la goma de asiento esta deformada.

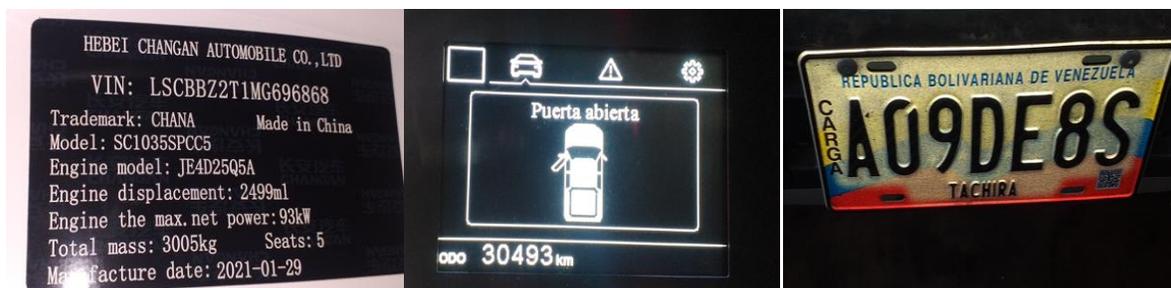
Datos del Vehículo:

- Unidad Changan F70 4X2, VIN LSCBBZ2T1MG696868, Placa A09DE8S, con 30.494 km, cliente AVENRUT. Unidad no enciende, por garantía se reemplazaron 2 inyectores y aún persiste la falla. Realizando el diagnóstico de la unidad se observa exceso de presión de combustible en el sistema por lo que se recomienda realizar el reemplazo del solenoide de la bomba, ya que se encuentra en mal estado.

Una vez reemplazado el solenoide de la bomba de inyección la unidad encendió sin falla alguna.

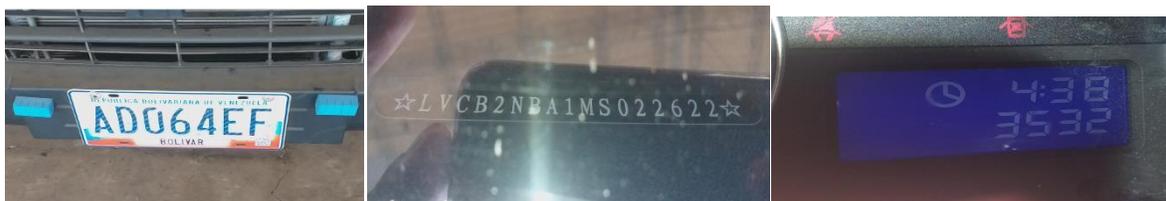
Datos del Vehículo:

- Unidad FOTON tipo VANS, VIN LVCB2NBA1MS022622, Placa AD064EF, con 3533 km, cliente AQUAZUL. Unidad no enciende, realizando la inspección se observa que en el sistema no hay presión de combustible, por lo que se procedió a realizar una revisión de las mangueras y tuberías asociadas a la inyección de combustible. De dicha inspección se pudo

observar presencia de aire en el sistema y que el bombín no se encontraba presurizando el sistema correctamente, por lo que se colocó la línea directa del tanque hacia la entrada de la bomba de inyección, dando como resultado que la unidad encendió sin problema alguno.

Se recomienda reemplazar el bombín de combustible ya que no presuriza correctamente el sistema y el filtro de combustible ya que se encuentran en mal estado.
