Maracaibo; 13 de Abril del 2023

Departamento: CHONGQING CARS CA

Asunto: Visita al concesionario para realizar inspección de unidades paralizadas.

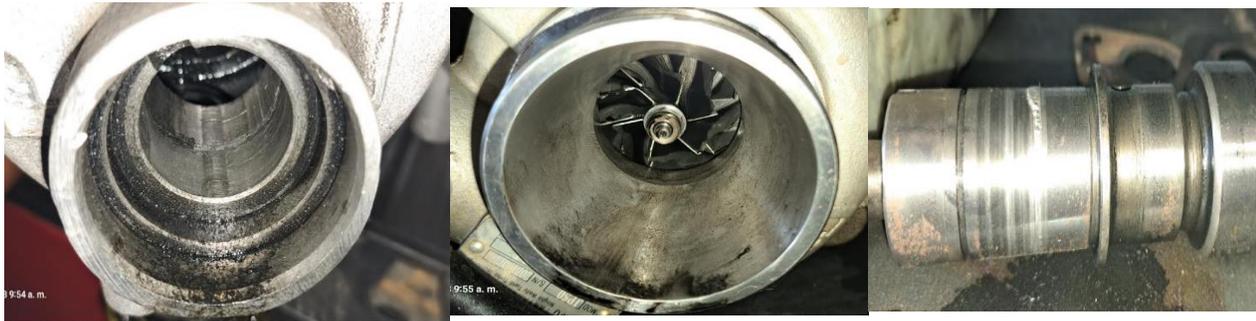
Motor se encuentra desarmado, se aprecia falla de lubricación en el sistema por colapso de bomba de aceite. Amerita reemplazo de turbocompresor, conjunto de tapa válvula completo con su árbol de levas y resto de componentes del motor internos. Adjunto imagen de referencia:

Porta levas

Turbo

Árbol de leva

Queda pendiente enviar correo para evaluar turbo por garantía. Referente a este caso.

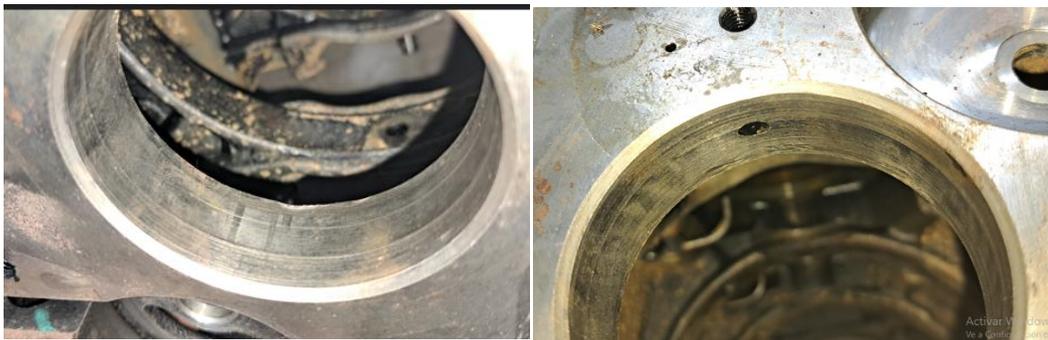
Se realizó inspección del bloque del motor y presenta desgaste debido a falla de lubricación por colapso de bomba de aceite donde el cojinete frontal giro produciendo desgaste en asiento del cojinete. Se debe solicitar bloque de motor y cigüeñal. Adjunto fotografía del caso.

Imagen de referencia donde asienta el cojinete frontal.

Queda pendiente enviar correo para evaluar turbo e inyectores por garantía. Referente a este caso.
