DESMONTAJE DE CAMARA DANIEL MEZA (CASO EL VIGIA)

Gabriela Campos
Gerente de Servicio

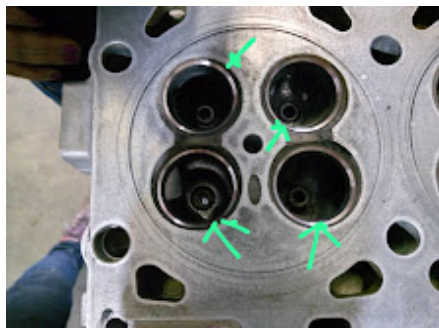
IMG-20230308-WA0047.jpg
49K

Buenos días anexo información del caso de Daniel Meza, el motor fue reparado por el concesionario del vigía hace 20.000 kms, en las imágenes están las observaciones de la rectificadora, ellos me indican que en el asiento de cámaras en unas partes se aprecian marcas oscuras y cromadas en el sellado de los 45 grados, el como solución me sugiere rectificar los asientos a su grado, eliminar irregularidades oscuras en ambos asientos tanto de cámaras como de válvula y seguir evaluando en el proceso de asentamiento, para seguir verificando que no existan daños como bastado de válvulas doblados.
