**Minuta 004 – 2023. Convocatoria: Inspección de Unidad Paralizada -  
Revisión de Casos en Taller**

Departamento: Servicio MDV – Gerencia General / Servicio Inversiones Multinacional

**Asunto: Puntos Varios**

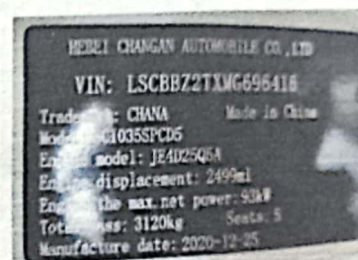
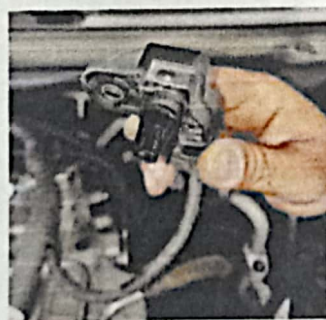
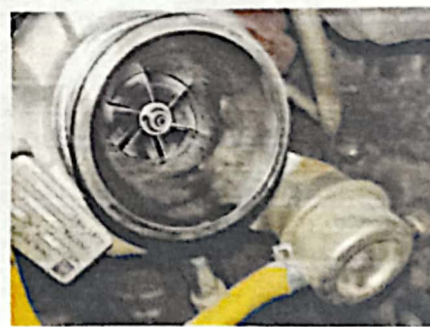
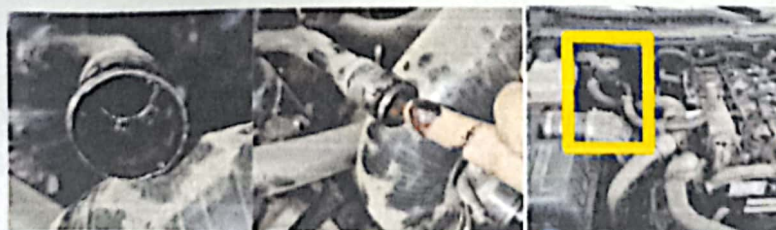
- **Condición Reportada por el Cliente:** Revisión de Bote de aceite de motor, por turbo cargador.
- **Análisis de Causa Raíz a través Pruebas realizadas:** Se realizó medición de Compresión, arrojando valores dentro de especificación (Cilindro 1: 370 psi, Cilindro 2: 340 psi, Cilindro 3: 340 psi, Cilindro 4: 340 psi). Se escala evaluación de Turbo por garantía debido al bote de aceite

- **Herramientas utilizadas:** Varias
- **Conclusión o diagnóstico:** Se aprecia bote de aceite por el turbo, en el área de la manguera de la válvula de alivio. Adicionalmente existe presencia de aceite en la succión del turbo, que conllevó a la revisión de la válvula PCV. Según historial facilitado, al vehículo, al menos, en los últimos 25.000 kms, no se le ha cambiado. Se evaluó juego axial y longitudinal del turbo cargador, apreciándose fuera de especificación observándose desgaste anormal para apenas 20.000 km de recorrido y posible daño a nivel de sellos internos. Cabe acotar que el Turbo es de reposición, el cual fue cambiado al momento de realizarse el motor al vehículo a los 54.037 kms y cancelado por MDV. El bote de aceite se aprecia del lado de la admisión del turbo. Además, en la revisión se procedió a evaluar la suciedad el sensor map, el cual se encuentra lleno de aceite, así como también el cooler de enfriamiento, el cual en ambos extremos tiene aceite. Al revisar el historial del vehículo el cliente a pesar de que el vehículo está fuera de garantía, sigue siendo consecuente con sus mantenimientos. Se encontró modificación a nivel de PCV, donde la salida de la misma se encuentra conectada a un filtro de decantación, y luego la salida del filtro conectada a la instalación original del vehículo a la manguera de admisión del turbo. En dicho recorrido se observó presencia de aceite

- Sustitución de válvula PCV, ya que por plan de mfto se le debe sustituir al vehículo cada 25000 km. Y en la actualidad la misma se encuentra fugando aceite
- En cuanto al turbo debe sustituirse o repararse, ya que el juego axial es pronunciado y se encontró aceite en la admisión. Eso hizo que el intercooler se contaminara con aceite.
- Limpieza del sistema de admisión, intercooler y map para eliminar contaminación actual
