Maracaibo; 24 de enero 2023

## Asunto: CS15 presenta vibración

1. CS15

**Vin:** LS5A3DSE9PD910290

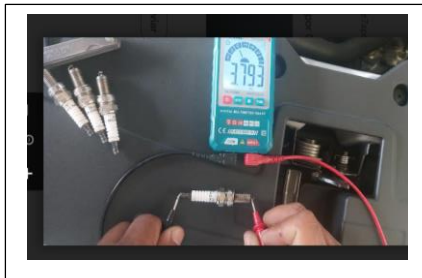
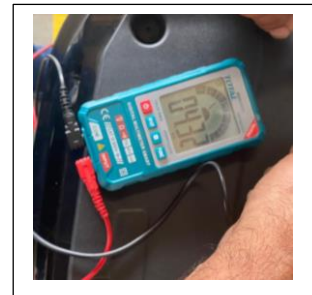
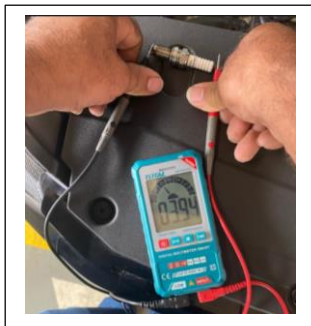
Se verificaron las bujías están 2 la resistencia está por debajo de 4 k ohmios.

Se instalaron 4 bujías las cuales la resistencia están por encima de 4,8 k ohmios,

Se evaluó el vehículo en la subida al frente del concesionario, el motor en las 2 primeras subidas no se sintió detonación ni vibración, pero a partir de la 3ra prueba se sintió vibración y pistoneo.

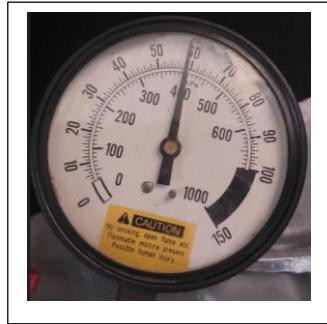
- Se retiró el combustible al tanque, se le agrego 30 litros de combustible (no se le agrego etanol)
- Se realizó medición de presión de combustible. Observando la presión en 60 PSI (400 kpa), especificación del fabricante, como se muestra en la siguiente imagen

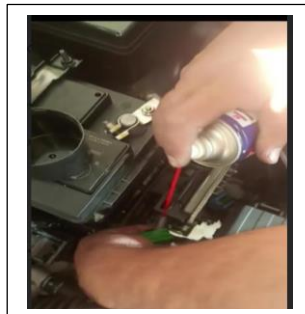
- Se revisaron los conectores de transmisión, incluyendo su masa, los conectores están bien ajustado.  
Se le aplico limpia contacto.

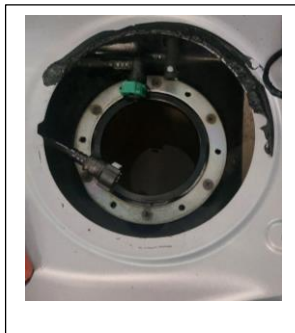
- Se desmonto el conjunto bomba de combustible para limpiar el tanque y agregar combustible nuevo (30 litros de combustible), el filtro de combustible también se desmonto y se reviso

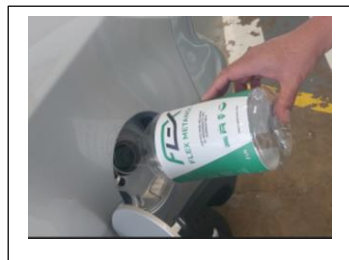
- Se le agrego 2 litros de etanol al tanque de combustible, el cual tiene 30 litros de combustible.
