RECEPCIÓN Y REPORTE DE DAÑOS UNIDADES NUEVAS

CHANGAN AUTO

DATOS DEL VEHÍCULO			
Modelo:	Alsvin	Año:	2022
Kilometraje:	22	Placas:	AC286FL
Serial de Carrocería:	LS5A2ASE4PD914135	Nro. Pedido Rep.:	
Número de O/R.:	INTERNO	Fecha de Pedido de Repuestos:	
Fecha de Apertura de O/R.:	N/D	Nombre del Cliente:	VEHICULO SHOWROOM

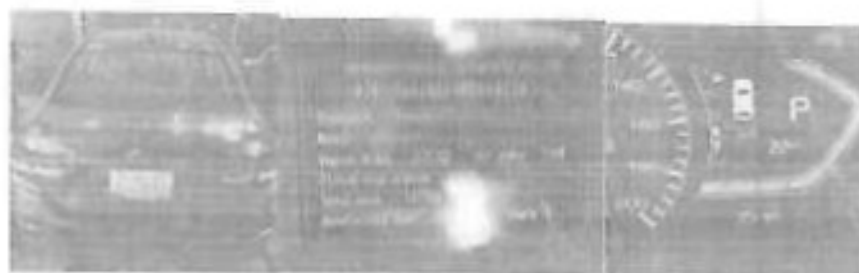
- **Condición Reportada por el Cliente:** Radio con una columna de pixeles no iluminados en la pantalla y salida de sonido defectuosa
- **Análisis de Causa Raíz a través Pruebas realizadas:** Se realizó visualización de la condición, donde se probó la pantalla y no ilumina esa columna de pixeles y el radio no tiene potencia en las salidas de Audio
- **Herramientas utilizadas:** Varias
- **Conclusión o diagnóstico:** Radio defectuoso, posiblemente a nivel de salidas de audio, así como también con la pantalla.
- **Recomendaciones:** Sustitución de ambos módulos, el del radio y la pantalla haciendo el procedimiento regular ante el dpto. de repuestos
