Minuta 9. Convocatoria: Visita Técnica – Unidades Paralizada -

Departamento: Servicio MDV – Servicio Inversiones Multinacional

Asunto: Soporte Técnico solicitado – Validación Unidades Paralizadas

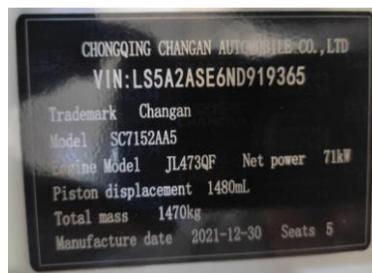
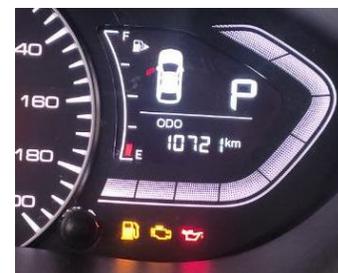
- Modelo:** Alsvin
Placas: AB365UR
Serial: LS5A2ASE6ND919365
Kilometraje: 10.721 KM

Condición Inicial Reportada: Unidad con 10.721 Kms, el cual presenta ruido apreciable en la zona de acople entre motor y caja.

- c. Utilización del estetoscopio, para determinar si el ruido provenía de la parte interna del motor, el sistema VVT, o en el acople entre motor y transmisión, Arrojando como resultado la ubicación del ruido en caliente entre el motor y transmisión, sea en ralenti o acelerando el vehículo
- d. Revisión electrónica de vehículo, arrojando código DTC P1826, referido a un incorrecto funcionamiento de la horquilla que acopla las velocidades de 1era y/o 3era.

Recomendaciones: Una vez ejecutado el procedimiento diagnóstico basado en la queja del cliente y realizar sustitución de transmisión por piezas internas dañadas, posible fallo mecánico interno, el cual al no haber un despiece de la transmisión se sigue la recomendación del fabricante la sustitución de la misma.

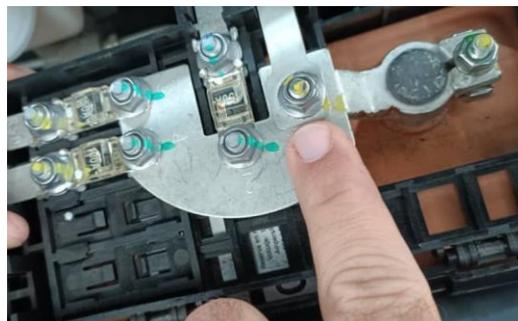
- a. Se verificó estatus de la batería, consiguiéndose con bajo voltaje. Adicionalmente la base de fijación se encontró floja a nivel de borne positivo, presumiblemente producido al momento de realizar el proceso de auxilio vial al vehículo.

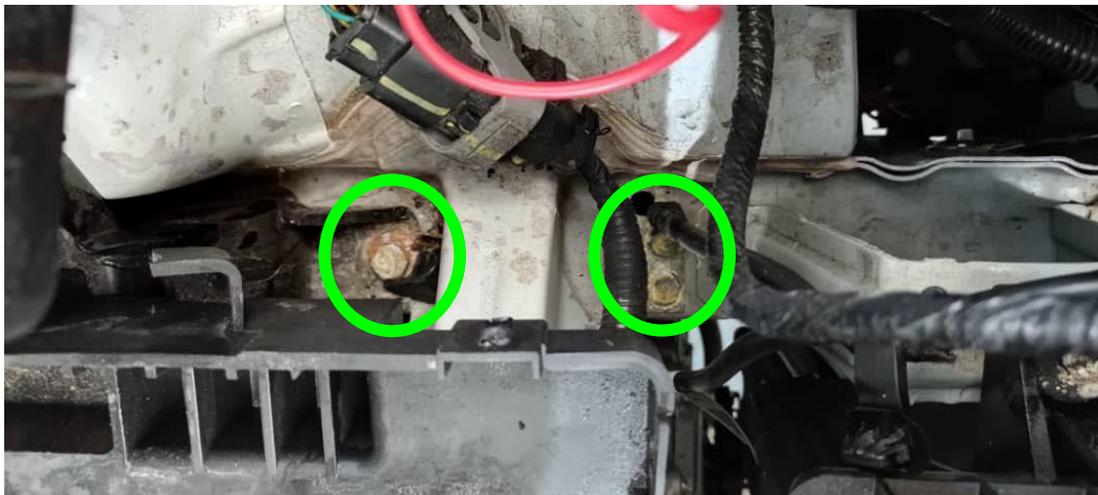
- b. Se realizó desmontaje de base de batería para ajuste y revisión del terminal de tierra que va anclado a la carrocería, notándose signos de sulfatación y oxidación en el mismo. Se desmontó, lijó y limpió con líquido dieléctrico y se procedió a reinstalar.

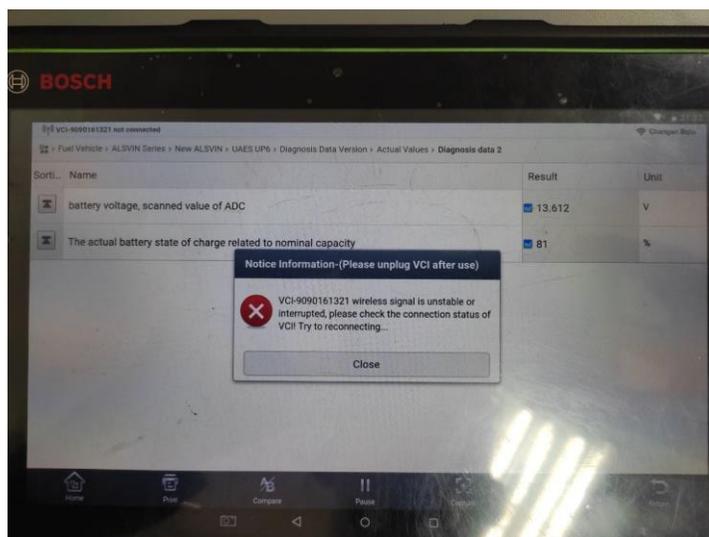
- c. Se realizó prueba de carretera luego de corregir las condiciones expuestas, instalando otra batería que se encontraba en buen estado, por un espacio de 115 km, y realizando pruebas de apagado y encendido del vehículo no presentando ninguna novedad. Adicionalmente en toda la prueba se monitoreó el voltaje de la batería, el voltaje del alternador del vehículo con plena carga (luces altas encendidas, A/A, limpia parabrisas, radio encendido), no registrando voltajes menores a 13.6 voltios. Sin carga el voltaje se establecía en 14.2 voltios. Adicionalmente se monitorea con el parámetro que arroja la herramienta diagnóstica que compara la carga de la batería con respecto capacidad nominal, observándose con la batería de prueba que la misma iniciaba en 92% y a medida que circulaba el vehículo se iba incrementando hasta alcanzar un 98%. Adicionalmente quedó registro de grabadora de datos en la herramienta diagnóstica de la prueba de carretera realizada y los datos anteriormente expuestos

- d. Luego se repitió la prueba de carretera con la batería original, una vez recargada y aunque originalmente el valor de voltaje se encontraba sin novedad, una vez iniciada la prueba el voltaje empezó a decaer hasta llegar a un voltaje a plena carga de 11.6 voltios. Además, el parámetro de la herramienta diagnóstico que compara la carga de la batería con respecto capacidad nominal se mantenía en 63% sin movimiento, lo que indica un mal funcionamiento ya que el comportamiento normal es que empiece a incrementarse este porcentaje. Por último, al recorrer al menos 5km el voltaje de la batería cayó, el vehículo no encendía y produjo sobrecalentamiento del borne negativo y consecuentemente del módulo ECM. Evidencia que en plena carga y a temperatura de funcionamiento la batería entra en cortocircuito.

Recomendaciones: Una vez ejecutado el procedimiento diagnóstico basado en la queja del cliente, se concluye nuevamente como se dejó por sentado en minuta anterior, que la batería se encuentra dañada y debe realizarse la sustitución de la misma para proteger la integridad de los módulos electrónicos del mismo.

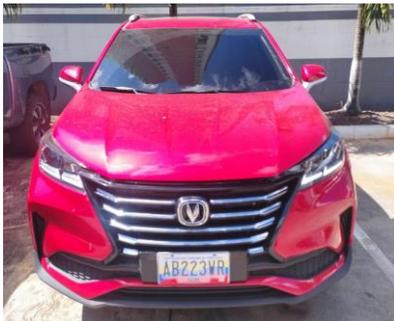
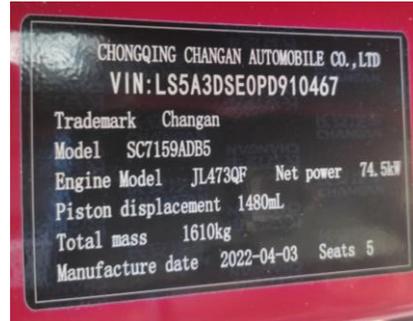
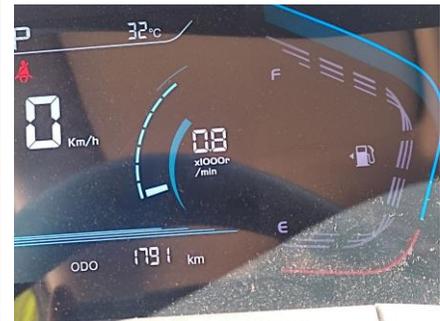
3. **Modelo:** CS15
Placas: AB223WR
Serial: LS5A3DSE0PD910467
Kilometraje: 1.791 KM

Condición Inicial Reportada: Unidad con 1.791 Kms, el cual el cliente reporta fuerte pistoneo, en ocasiones se apaga sobre todo en subida

Pruebas Realizadas: Se procedió a verificar la queja del cliente. Observándose que la condición que el cliente reporta se produce cuando la temperatura ambiente supera los 32°C.

- Se realizó una revisión de los pistones y bujías, donde se recalibraron las mismas a su valor menor 0.85 mm y se encontró la bujía del cilindro numero 3, con valor de resistencia fuera de parámetro (OL circuito abierto). En la revisión de los pistones con la cámara endoscopio no se consiguieron novedades en la parte superior del cilindro. Se posee video respaldo.
- Se dosificó el vehículo con etanol E85, con tres litros inicialmente y luego con 2 lts más adicionales, Con la última dosificación mejoró el pistoneo.
- Se percibió a pesar que el cliente no lo reportó, deslizamiento de clutch de transmisión.
- Se monitoreó parámetros de atraso y knock sensor del vehículo. viendo intentos de compensación de hasta 180°

Recomendaciones: Realizar una nueva prueba de carretera con el vehículo instrumentado con la herramienta diagnóstico e informar resultados
