Informe Técnico

Marca: CHANGAN

Modelo: F-70 4x4 KAICENE

Percepción Del Cliente: UNIDAD CUESTA ENCENDER

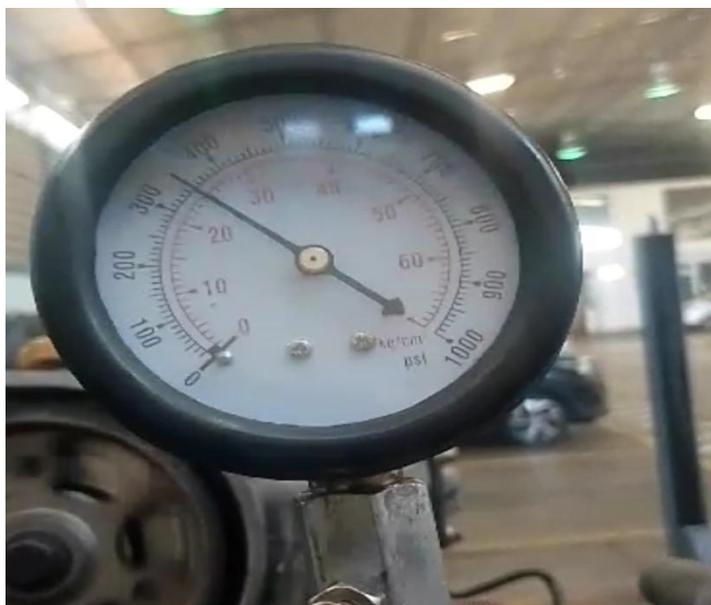
Cilindro No. 1

Se procedió a medir la compresión de los cilindros, arrojando baja compresión en los cilindros No. 2, 3 y 4.

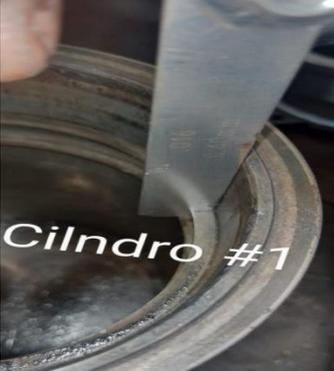
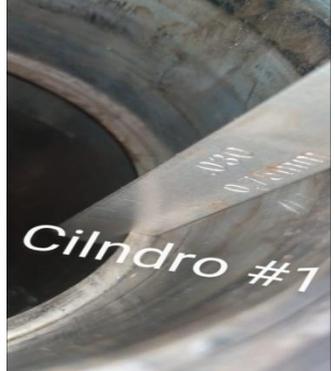
No. De Cilindro	Primer anillo	Segundo anillo
Cilindro No. 1

Se procedió a desarmar el motor de la unidad a fin de evaluar los daños, y se evidencia desgaste en anillos (fuera de especificación):

Cilindros	Primer anillo Medida actual mm	Segundo anillo Medida actual mm	Especificación Estándar mm	Limite mm
Cilindro No. 1	0.40	0.75	0.25 – 0.35	1.00
Cilindro No. 2	0.50	0.63	0.25 – 0.35	1.00
Cilindro No. 3	0.40	0.80	0.25 – 0.35	1.00
Cilindro No. 4	0.38	0.70	0.25 – 0.35	1.00

El desgaste de los anillos del motor es generado por exceso de carbón en los cilindros.

Conclusión: Motor presenta desgaste de anillos por lo que requiere reparación de motor

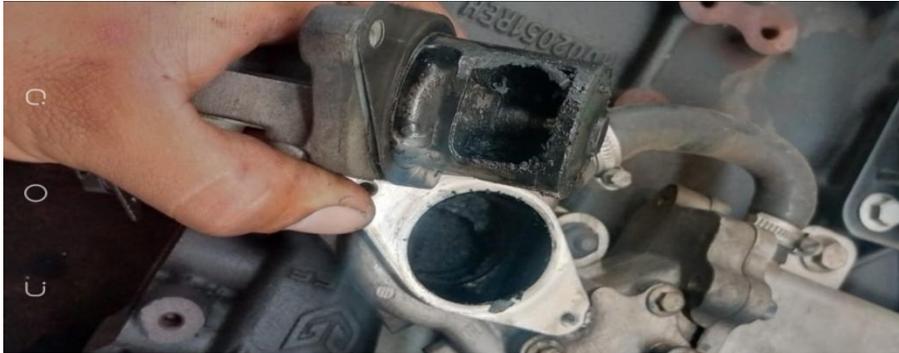
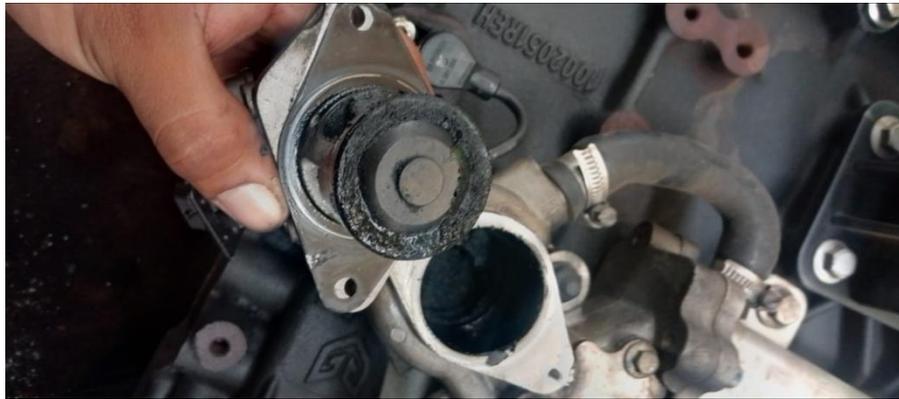
En las siguientes imágenes se pueden ver el estado de la válvula EGR, donde no se aprecia deformaciones.

Recomendación: Utilizar un flanche en el tubo de la EGR para evitar el paso de hollín y ceniza.

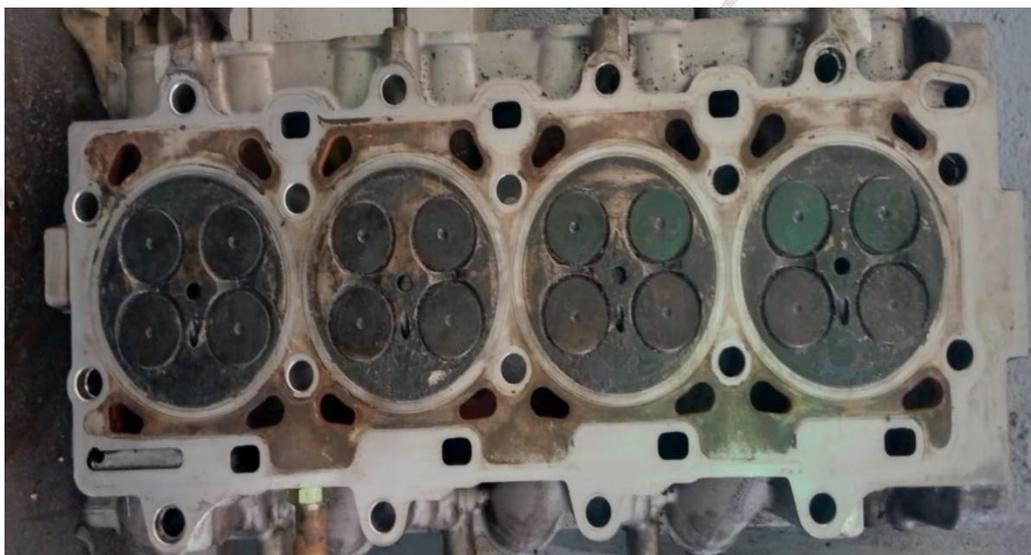
Anexo fotos de la culata en la parte inferior (lado de las válvulas) donde se aprecia exceso de carbón y presenta fuga en los asientos, sin embargo antes de desmontar los pistones, se realizó una prueba con otra culata en perfecto estado y los valores de compresión seguían siendo los mismos de la medición inicial.
