DATOS DEL VEHÍCULO

Modelo:	CS55	Año.:	2021
Kilometraje:	39.205	Placas:	AC212MB
Serial de Carrocería:	LS5A3DEE3NA941649	Nro. Pedido Rep.:	N/A
Número de O/R.:	3782	Fecha de Pedido de Repuestos:	N/A
Fecha de Apertura de O/R.:	23/08/2023	Nombre del Cliente:	Nicolás Mesa

Vehículo con aceite contaminado, nivel de aceite alto, ruido parte superior del motor

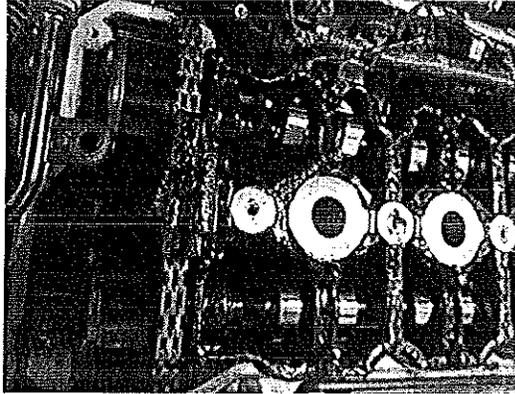
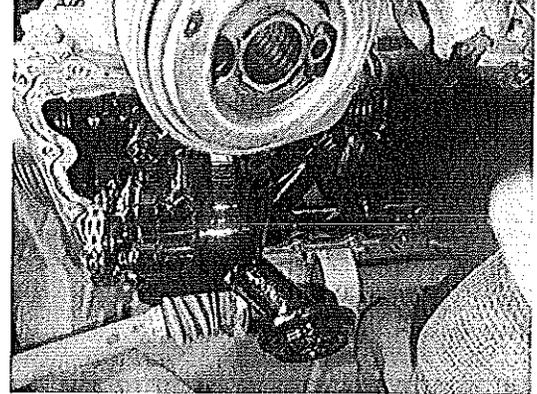
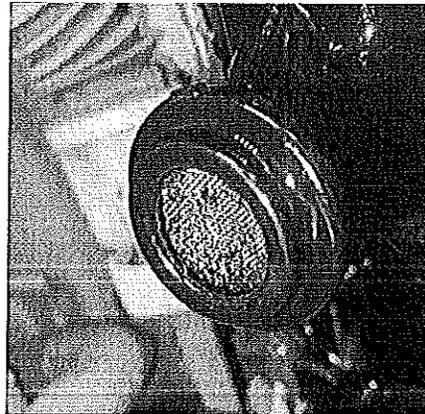
Se procedió a realizar la inspección visual removiendo el tapa válvula encontrándose gran cantidad de aceite emulsionado en la parte superior del motor, donde se encuentra el sistema VVT. Se anexa fotos.

En función de las pruebas realizadas y las evidencias obtenidas, se recomienda sustituir Kit de Tiempo, ya que posiblemente el ruido detectado es producido por el movimiento apreciado en la cadena de tiempo, por lo que se recomienda sustituir que comprende la cadena, tensor, y patines, así como también empaque de goma de la tapavalvula Adicionalmente se aprueba el silicón de sellado, aceite de motor para flushing y flushing

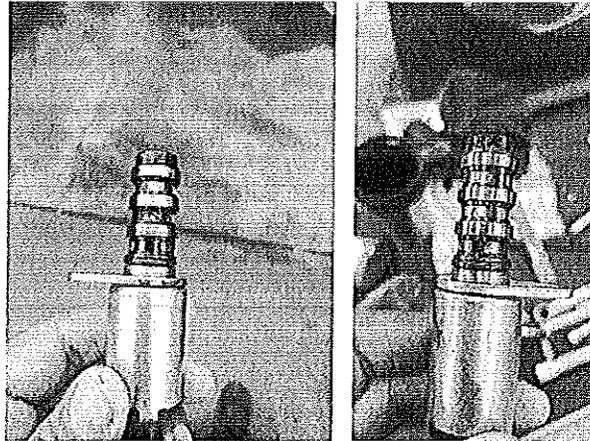
En la parte inferior del motor existe residuos de contaminación de aceite mas no se encuentra emulsionado. En el dispositivo OCV fue revisado y no existen evidencias de mal funcionamiento tal como se muestra en las siguientes fotos:

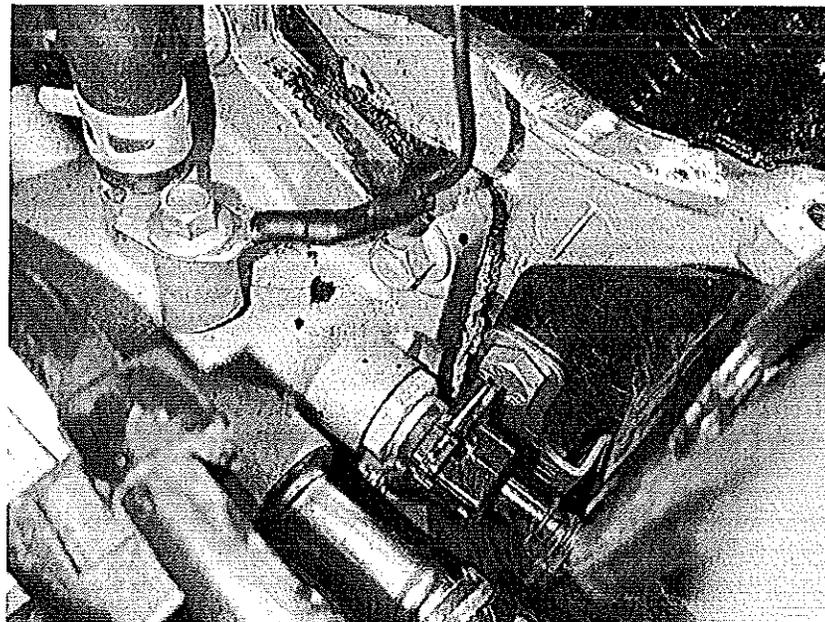
Adicionalmente en el momento del desarmado se percibió un pequeño bote de refrigerante por la empackadura del termostato por lo que se aprueba la sustitución del empaque de la caja termostatica. Se anexa foto:
