CHONGQING CARS, C.A.
SERVICIO

ORDEN DE REPARACION

Orden de Servicio Nro. S1 - 666

Modelo : F704X2 - KAICENE F704X2

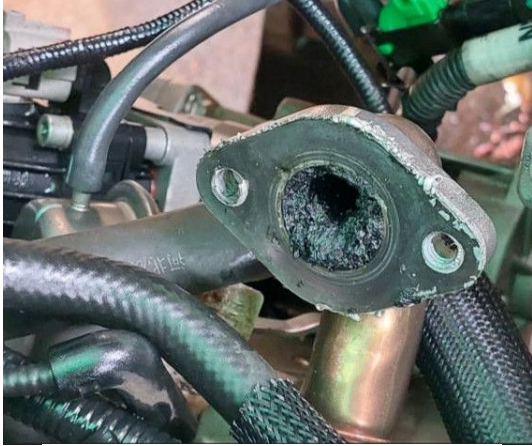
**Tubo de la válvula EGR
obstruido**

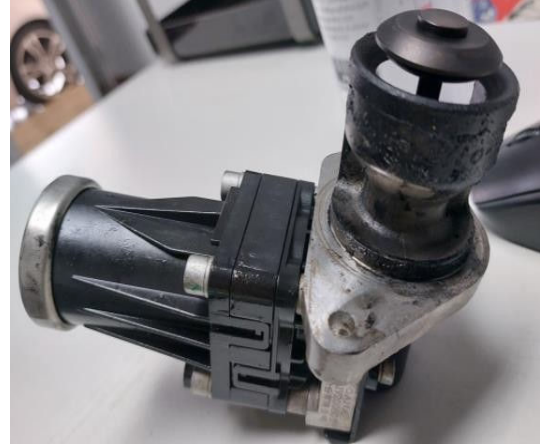
**Válvula EGR atascada en
posición abierta**

Tipo	Código	Descripción	Cantidad
Garantía Planta			
Mano de Obra			
MO	P20101168	VALVULA EGR CONTROLADA ELECTRÓNICAMENTE - REEMPLAZO	1,00
MO	P20101001	EL PRIMER ANILLO DE PISTÓN	7,69
MO	P20101038	TAPA DE LA CÁMARA DE VÁLVULAS	0,69
MO	P20101016	CIGÜEÑAL	7,69
MO	P20101035	JUNTA DE CULATA	7,00
T.O.T.			
TOT	TAPA014	SERVICIO TAPA COMPRESION	1,00

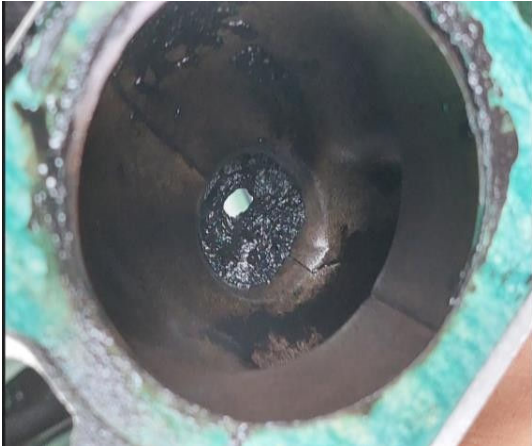
**Contaminante encontrado en
el tubo de admisión**

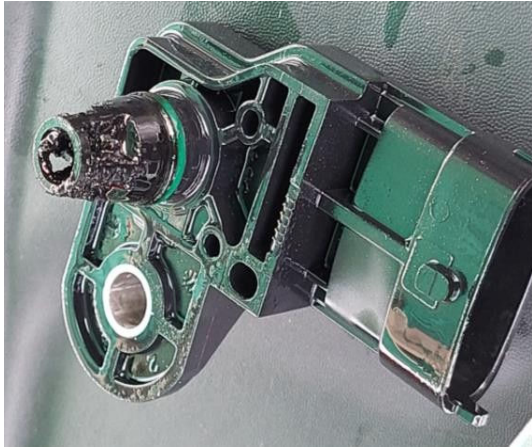
Sensor MAP contaminado

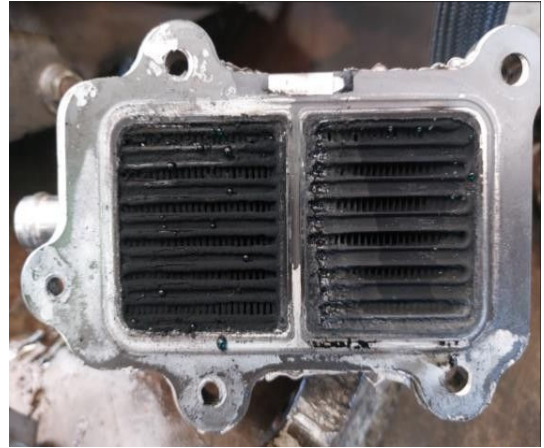
**Cooler de la válvula EGR
contaminado**
