Barquisimeto; 23 de Septiembre 2023

Por: Multinacional de Vehículos, C.A.

**Asunto: Inspección de unidades en el taller.**

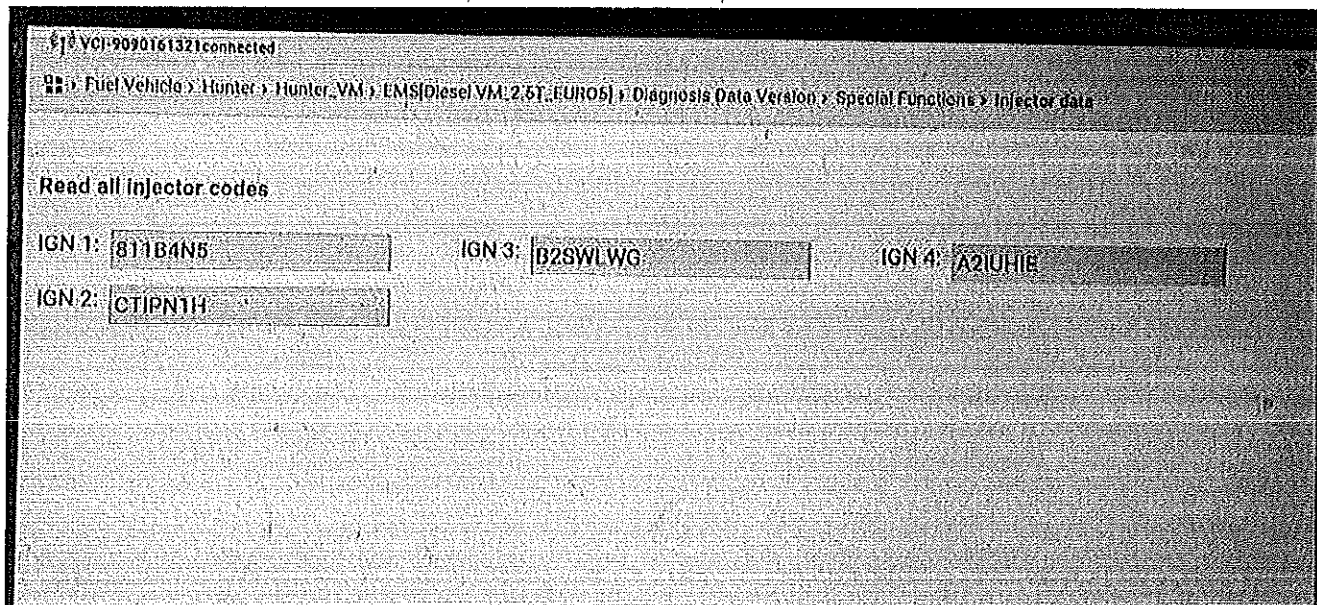
Cliente manifiesta que su unidad presenta encendido tardío, bota exceso de humo e inestabilidad cuando se enciende en frio todas las mañanas. En vista que anteriormente se habían reemplazados los inyectores se realizó la verificación de la configuración de los inyectores y los mismo no se encontraba configurados. Adjunto fotografía de inyectores no configurados.

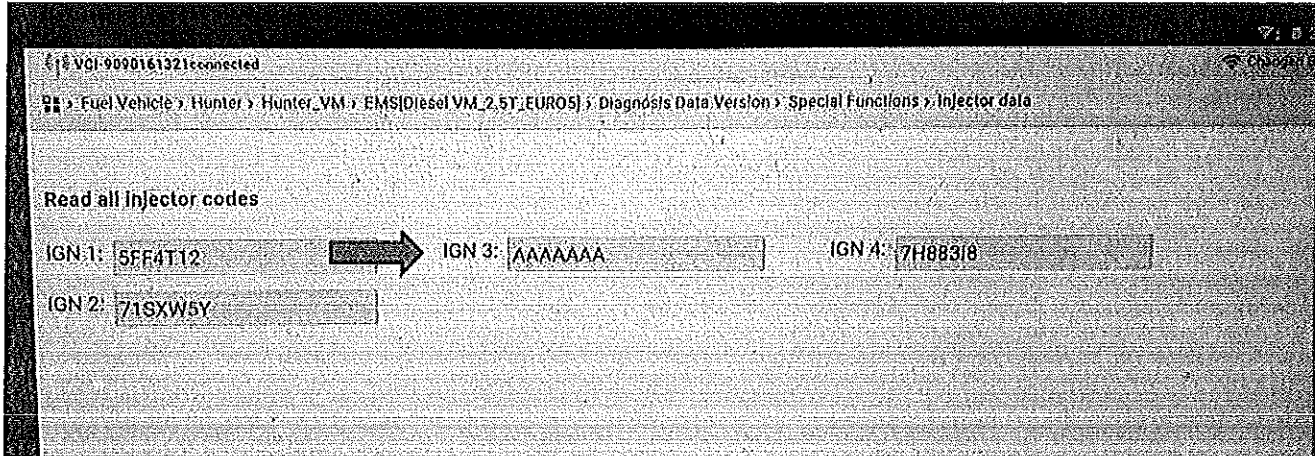
Luego se realizar la configuración de los inyectores instalados y se observan de la siguiente manera:

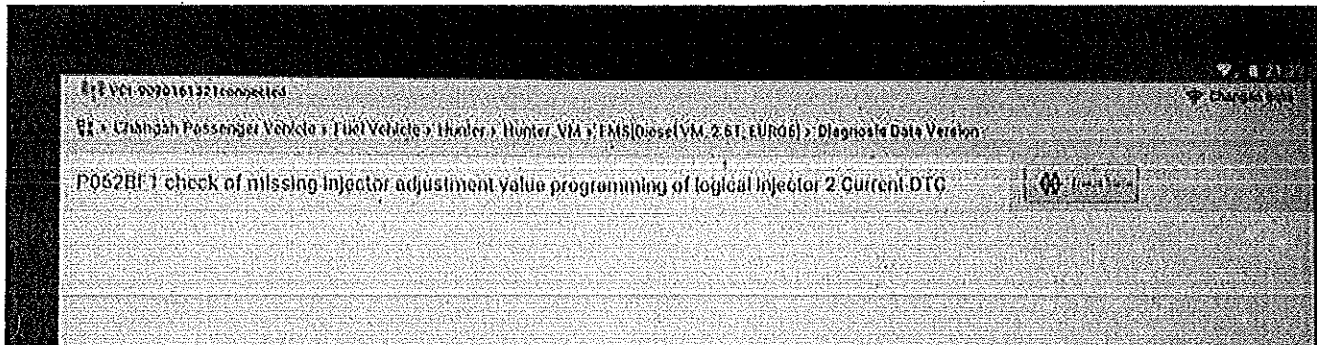
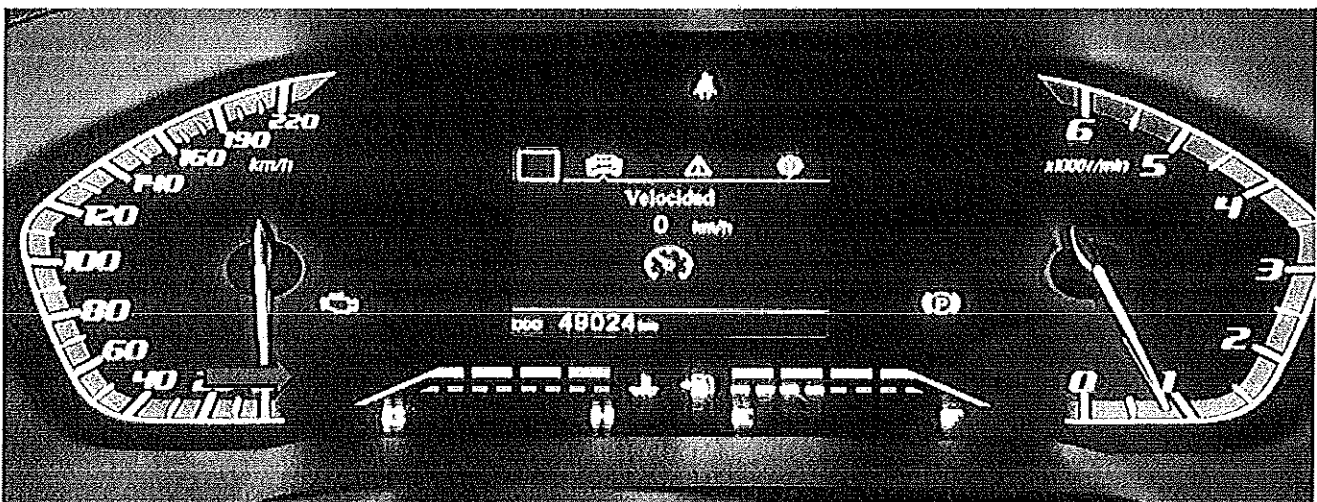
Una vez realizada la configuración se observa que el inyector del cilindro 3 no lo reconoce, y la misma refleja luz de check engine con el siguiente código.

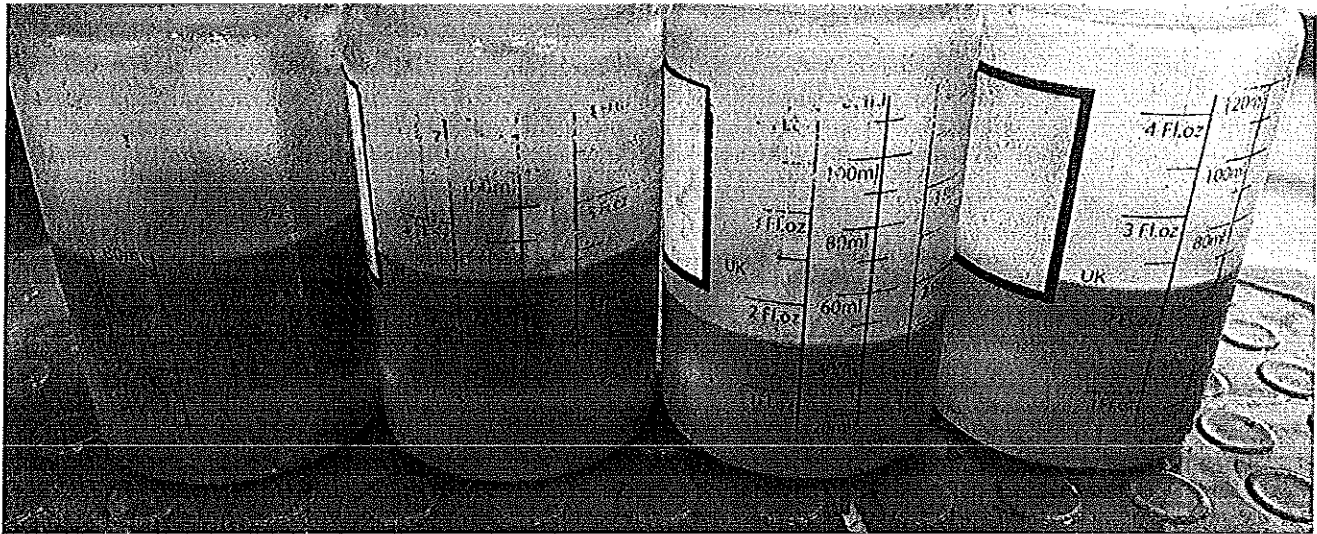
Con el equipo YDT se observan valores de retorno de inyectores y se observa lo siguiente:

Cilindro 1: 60 ml ; Cilindro 2: 45 ml ; Cilindro 3: 70 ml ; Cilindro 4: 85 ml

Por lo tanto, evaluando los inyectores tenemos una diferencia de un 47,05 % lo que se considera que los inyectores se encuentran en mal estado, se requiere realizar reclamo por garantía por parte de repuesto una vez realizado dicho reclamo reemplazar los 4 inyectores.

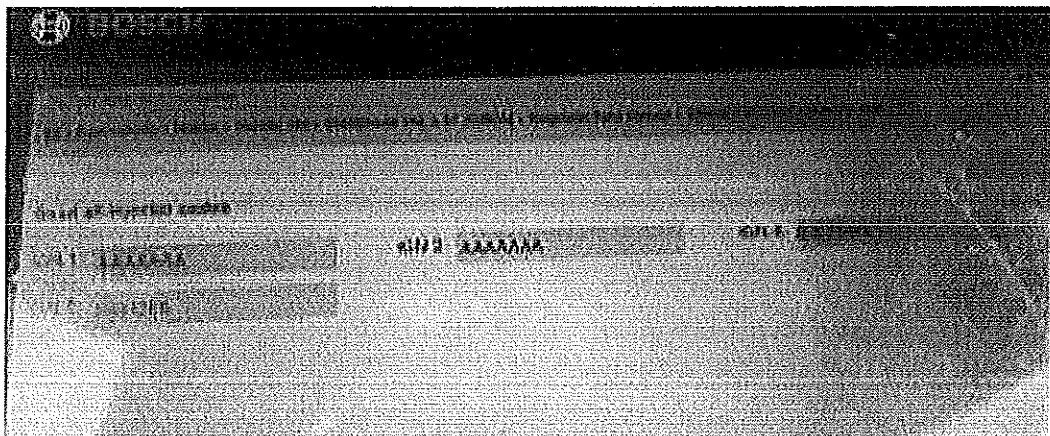
Unidad ingresa al concesionario con problema de inyección y presenta un sonido entre acople caja motor. Con la herramienta de diagnóstico se aprecia que los inyectores instalados no se encuentran codificados, se realiza la configuración de los inyectores en la posición que se encuentran y el inyector del cilindro 1 y el cilindro 3 no configuran. Adicionalmente se realiza prueba con el equipo YDT y los valores de retorno son los siguientes:

Cilindro 1: 58 ml   Cilindro 2: 69 ml   Cilindro 3: 53 ml   Cilindro 4: 56 ml

Lo que se concluye que presenta una diferencia de 23,18 % lo que se recomienda realizar el reemplazo de los inyectores.

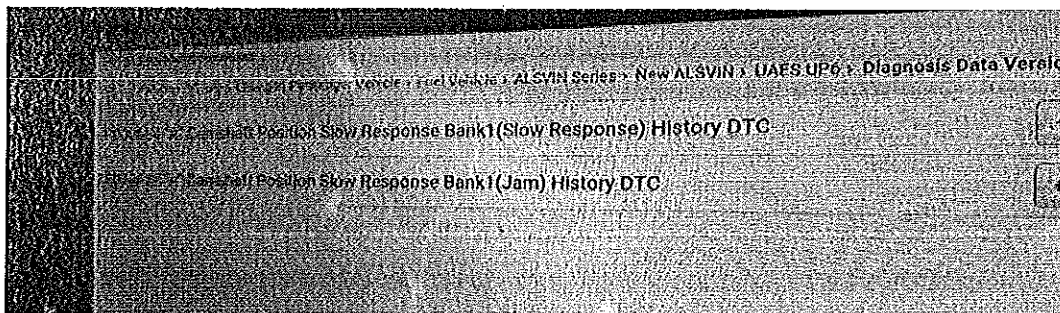
Unidad no enciende y llega remolcada al concesionario, con la herramienta de diagnóstico se observa que la unidad no se encuentra sincronizada. Cuando se da encendido de motor, presenta un sonido a nivel de cadena de tiempo, se requiere realizar el desmontaje de kit de tiempo, y realizar el desmontaje de culata para su evaluación. Se adjunta fotografía de códigos de fallas.
