Lista de unidades paralizadas por garantía

Barquisimeto; 08 de Noviembre 2023

Asunto: Inspección de casos en el taller.

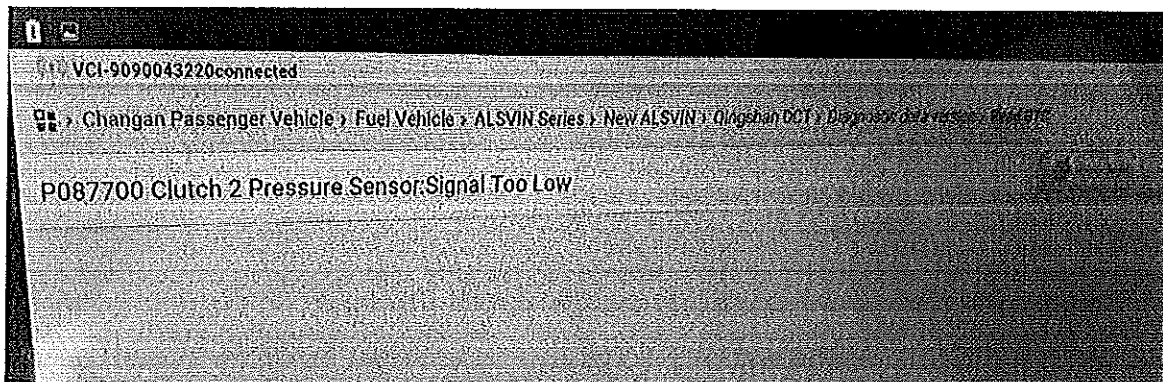
Unidad devuelta por problema eléctrico, se realiza la sugerencia de realizar revisión de ramal de transmisión, se inspecciona el aceite de la transmisión, y conectores de transmisión en conjunto al técnico Hernán Suarez. Luego de realizar estas pruebas de conexión y limpieza con limpia contacto, queda presente un condigo de falla activo que es el siguiente:

P087700 Sensor de presión de embrague 2: Señal demasiado baja.

Código de falla activo

Dicha recomendación se conversó con el señor Miguel Valero el día lunes 06-11-2023, que se debe evaluar con el manual de operaciones exactamente en la página 1270 – 1272 se encuentra el procedimiento para realizar el diagnostico. Adicionalmente se adjunta en minuta dicho procedimiento para evaluar el código de falla.
