EVALUACION DE RAMAL DE CAJA ALSVIN AB647XL

De: **Miguel Valero** <jefedetaller01.changanbqto@gmail.com>
Date: mar, 14 nov 2023 a las 10:34
Subject: evaluacion del ramal de caja AB647XL
To: Josmir Aguilar <represservicio1@apbgroup.net>, Jonatan Mayora <represservicio2@apbgroup.net>, Richard Camejo <rcamejo@apbgroup.net>, Morelba Crespo <analistagarantia2@apbgroup.net>
Cc: Maria Alejandra Soto Coronel <gtegeneral.changanautobqto@gmail.com>, GERENCIA POSTVENTA <gtepostventa.changanbqto@gmail.com>, María Cabrera CHANGAN BQTO <analistagarantia.changanbqto@gmail.com>

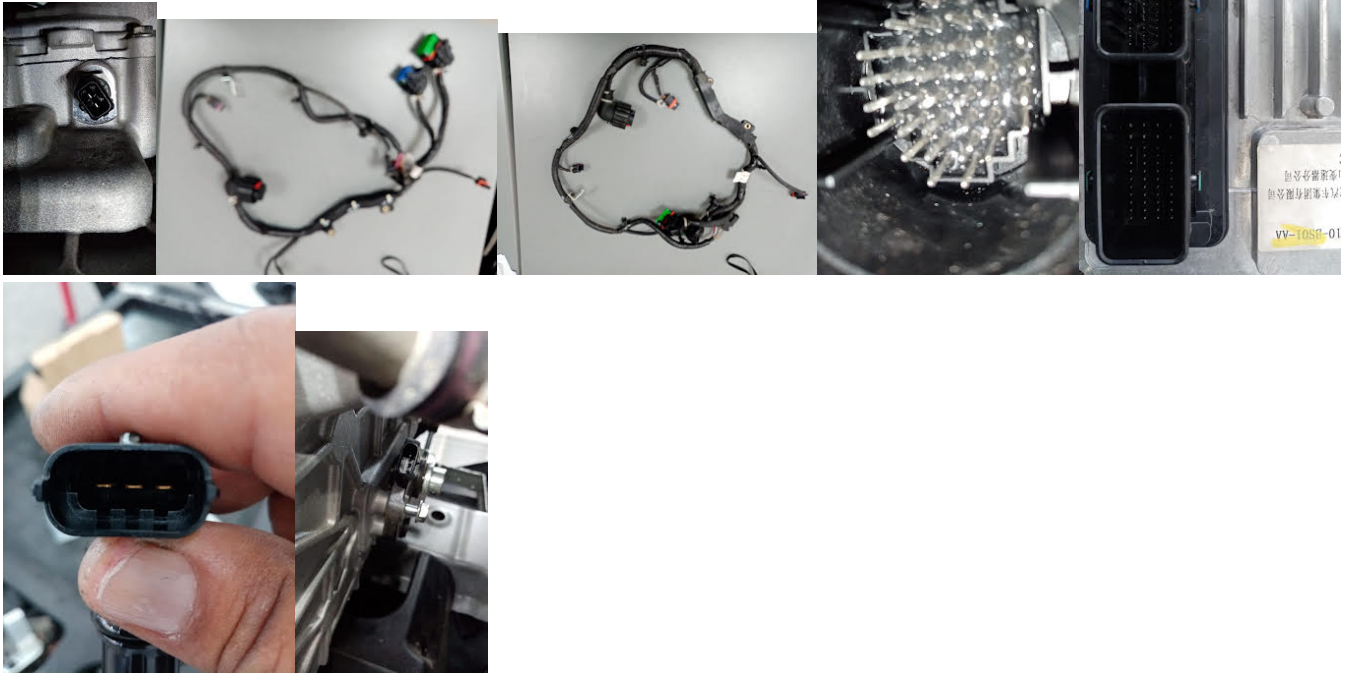
Se realizó la evaluación al ramal de la transmisión del Alsvin placa:AB647XL serial vin: LS5A2ASE6PD920857 el cual no presenta daño alguno en su cubiertas protectoras, conectores y cables,se descarta que la condición presentada se deba a deterioro en el ramal, igualmente se realizó prueba de continuidad del mismo midiendo la continuidad de cada uno de los pines del mismo lo que nos asegura que no existe algún circuito abierto en el ramal. Se verificó visualmente que no hay pines doblados en TCU ni en los sensores de la transmisión, así como en el conector principal y el selector de velocidades.

Podemos concluir que el ramal físicamente no presenta problema .

Los conectores que se le realizaron las pruebas fueron
E16 TCU B,E34 TCU A, E25, E27, E30, E31, E32, X14

El manual sugiere que luego de las pruebas de continuidad, voltaje se realice una prueba con un TCU que no presente falla alguna, en estos momentos no contamos con una TCU para realizar el descarte de la misma.
