Minuta 001-2024. Convocatoria: Unidad CS15 / Unidades Paralizadas

Departamento: Servicio MDV – Gerencia General / Servicio Kaishi Motors, Valencia

Asunto: CS15 Problemas de alineación

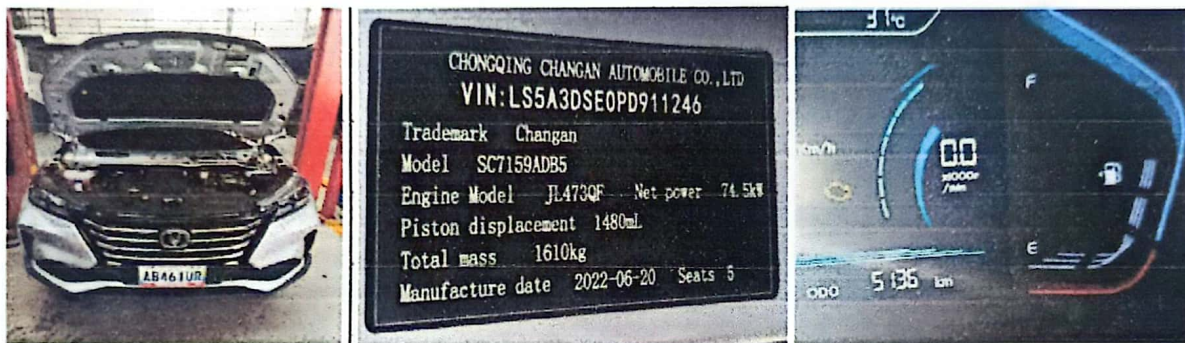
El cliente reporta que el vehículo presenta desalineación y consigna un informe de alineación donde se aprecian los siguientes valores:

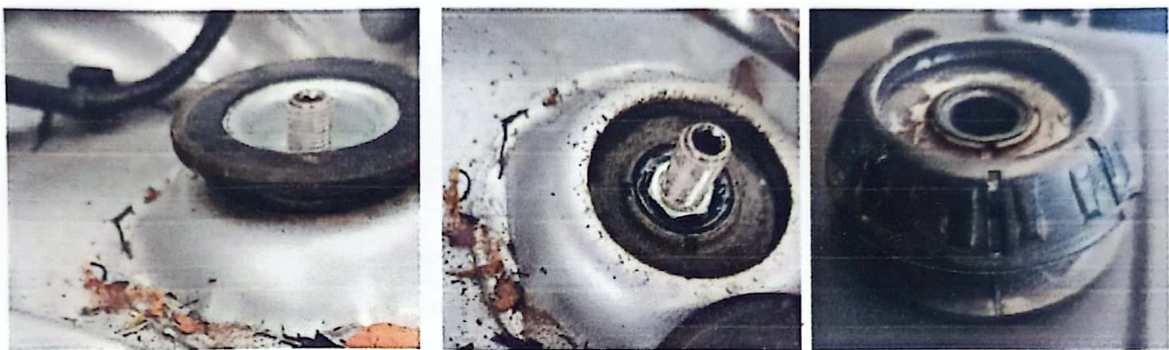
- La distancia de separación entre el montante del soporte superior y la carrocería, notándose más en el lado izquierdo están claramente separadas de la carrocería, apuntando a un desperfecto por colapso o fuera de especificación del asiento de goma del montaje superior, no evidente. El amortiguador derecho presenta también la condición en menor grado. Se anexa fotos:

- Se apreció movimiento en el eje vertical paralelo a la posición del amortiguador, lo que evidencia sujeción inestable del amortiguador, condición que pudiera producir la dificultad al momento de alinear.

- Se aprueba por garantía en función de lo conversado y expresado en la minuta la sustitución del asiento de montaje superior de ambos amortiguadores. Ante la no disponibilidad por el momento del repuesto se autoriza realizar el ajuste con los separadores planteados para solucionar la condición reportada por el cliente, eliminar la separación que se evidencia en las fotos y quitar la condición de desalineación que presenta el vehículo. Los códigos de MO autorizados son los siguientes:
