Minuta 013-2024. Convocatoria: Caso Alsvin Gris. Caso Adriana Pérez

Asunto: Caso Cliente Adriana Pérez

Modelo:	ALSVIN	Año.:	2021
Kilometraje:	60.448	Placas:	AC772PB
Serial de Carrocería:	LS5A2ASE2ND915734	Nro. Pedido Rep.:	N/D
Número de O/R.:	837	Fecha de Pedido de Repuestos:	N/D
Fecha de Apertura de O/R.:	15/04/2024	Nombre del Cliente:	Adriana Pérez
Técnico Asignado:	Jesús Urdaneta	Número de ticket:	N/D

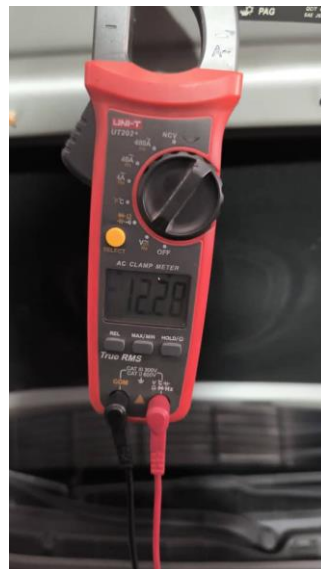
Voltaje antes de encender

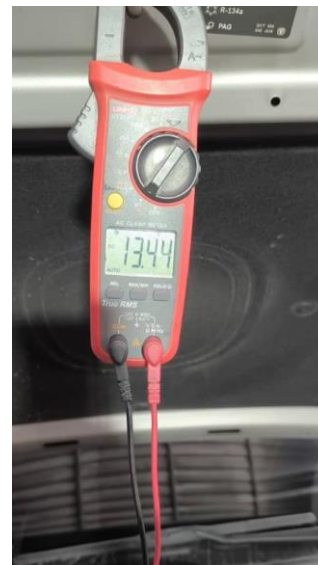
Al realizar éstas pruebas, el alternador no cumplió con lo especificado en el estándar de voltaje, ya que la medición arrojó 13.4 V, a 3000 RPM, tal como se evidencia en la fotografía, cuando el Voltaje estándar según procedimiento adjunto es entre 14.2 a 14.8 V. Por lo que se procede a realizar el cambio del alternador.

Voltaje a 3000RPM

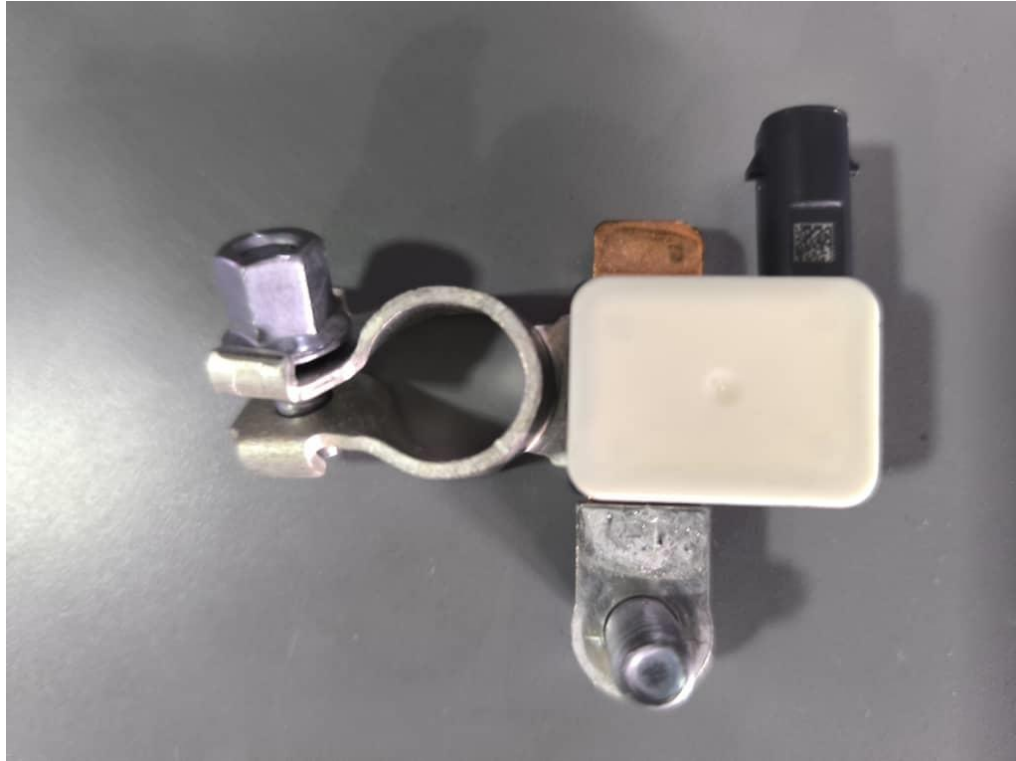
Una vez entregado el vehículo se pudo observar que el mismo en determinadas circunstancias luego de que se encontrara en temperatura de trabajo, le indicaba al alternador que no mandara e interpretaba que la batería estaba cargada al 100%, pero el voltaje de la misma llegaba a 10V o menos, por lo que el cliente reportó la condición y se procedió a cambiar el sensor de la batería ubicado en el borne negativo. Se adjunta foto:

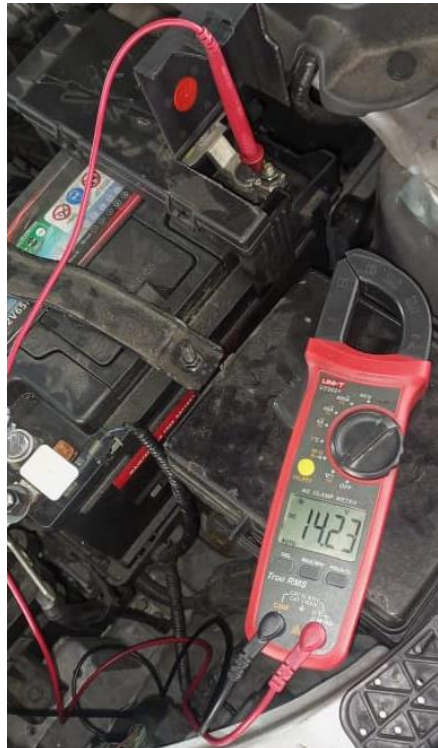
Luego del reemplazo se alcanzaron los siguientes voltajes 14.2 V sin carga y 13.8 V con carga (Aire Acondicionado y luces encendidas):
