## INFORME TÉCNICO

El día 14 de Noviembre de 2022 se recibió 1 Turbo a nombre de **INVERSIONES**OCCIDENTE 2020 C.A (HS 24009). Con las siguientes características:

P/N: 1150900004-1 / CUSTOMER: 1118300ANB / SERIAL: 211070190

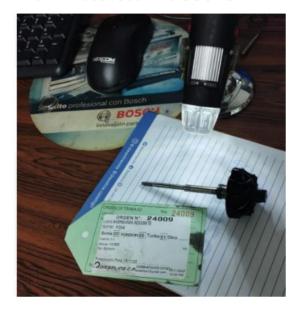
Luego de una revisión exhaustiva en el turbo, en las partes internas se determinó que: Base de la bocina partida, eso produjo desbalanceo de eje y se partió rueda compresora y desgaste en plato de juego axial.

En conclusión, se recomienda la sustitución completa de cartucho.
