Barinas; 22 de Abril 2024

Por: Multinacional de Vehículos, C.A.

## Asunto: Inspección de unidades en el taller

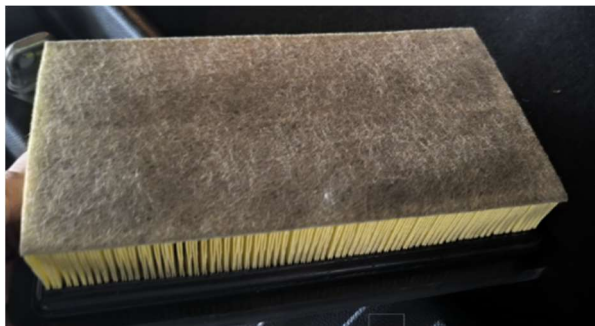
**Probable causa:** En la inspección del vehículo se aprecia filtro de aire obstruido, bujías en malas condiciones, filtro de combustible obstruido. Esta unidad se realizar el mantenimiento por el kilometraje y adicionalmente se recomienda reemplazar bujías, filtro de combustible y filtro de aire de motor.

Imagen donde se aprecia filtro de aire obstruido de polvo

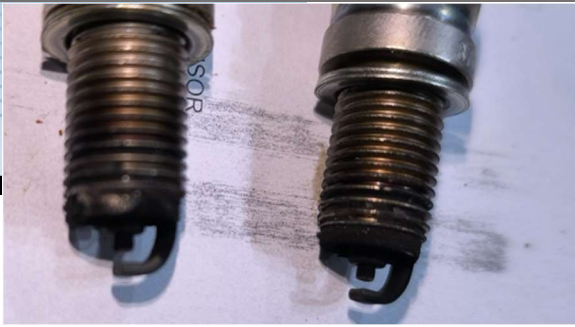
Bujías con presencia de carbón, en malas condiciones.

Capture de herramienta de diagnóstico donde se evalúan datos de misfire y la misma no presenta falla de motor.

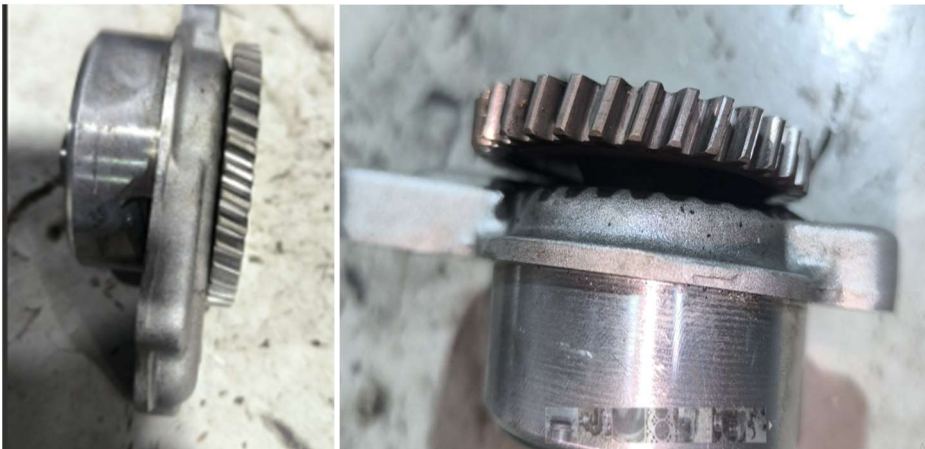
**Probables causas:** En inspección realizada se aprecia falla en sistema de lubricación en el motor, daño en bomba de aceite. Las piezas afectadas son las siguientes:

Bomba de aceite en malas condiciones

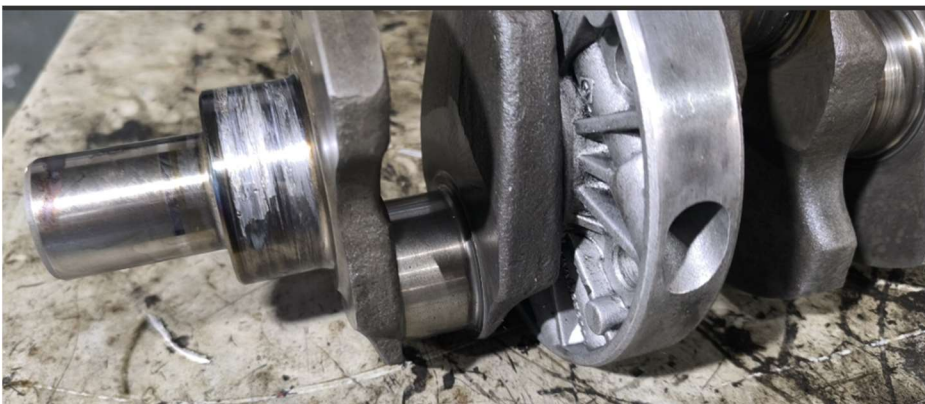
Cigüeñal afectado por problemas de lubricación.

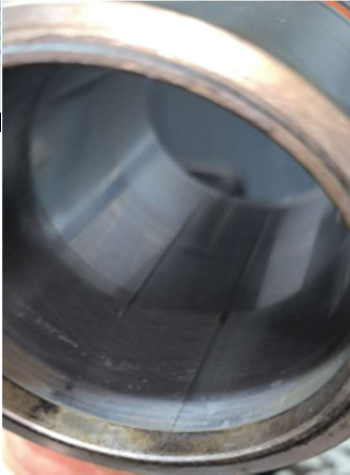
Camisa de motor con rayas internas

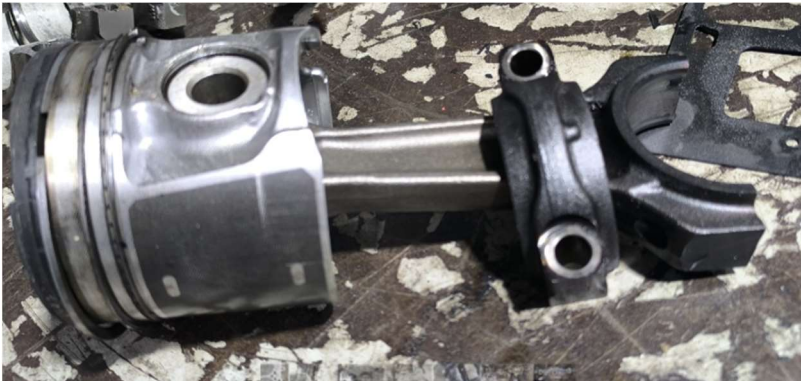
Pistón con biela quemada
