NO PROBLEMA.	
FECHA	4-6-2024
PAÍS	VENEZUELA

DESCRIPCIÓN DEL PROBLEMA (SÍNTOMA)
VEHICULO CUESTA PARA ENCENDER Y CONSUMO DE ACEITE

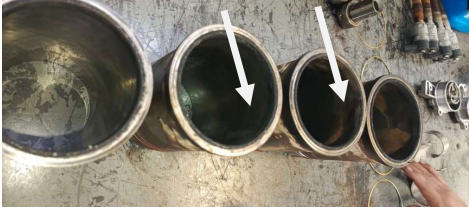
ANÁLISIS E INSPECCIÓN
SE REVISÓ DUCTOS DE ADMISIÓN Y ESTÁN CONTAMINADOS DE ACEITE SE REVISÓ TURBO ESTÁ CONTAMINADO DE ACEITE Y CON JUEGO EN EL EJE SE REALIZÓ MEDICIÓN DE COMPRESIÓN Y SE OBTIENE CIL1:180/CIL2:310/CIL3:280/CIL 4:280 SE DESMONTARÁ MOTOR PARA EVALUAR DAÑOS INTERNOS, LUEGO DE DESMONTAR MOTOR SE EVIDENCIA DESGASTE EN LAS CAMISAS Y ANILLOS ENCONTRADOS EN CILINDRO 1

SE EVIDENCIA DESGASTE EXCESIVO DE LAS CAMISAS

MÉTODO Y SUGERENCIA
DE ACUERDO AL DIAGNÓSTICO REALIZADO SE RECOMIENDA EL REEMPLAZO DE LAS SIGUIENTES PIEZAS 4 CAMISAS 4 PISTONES JUEGO DE ANILLOS JUEGO DE EMPAQUES BOMBA DE ACEITE BOMBA DE VACÍO CONCHAS DE BIELA CINCHAS DE BANCADA CONJUNTO TRASERO DE COJINETE ACEITE Y FILTRO DE ACEITE MOTOR / ADICIONALMENTE EL MANTENIMIENTO A CÁMARA REEMPLAZO DE GOMAS Y LAVADO QUÍMICO DEL BLOQUE

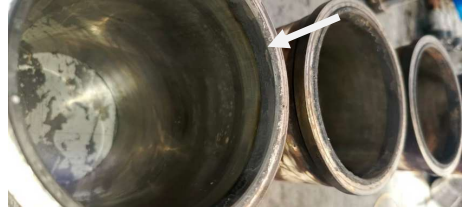
SE EVIDENCIA DESGASTE EXCESIVO DE LAS CAMISAS

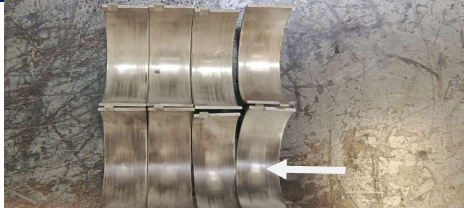
SE EVIDENCIA DESGASTE DE LAS CONCHAS DE BIELA

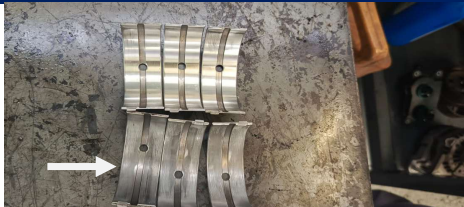
SE EVIDENCIA DESGASTE DE CONCHAS DE BANCADA

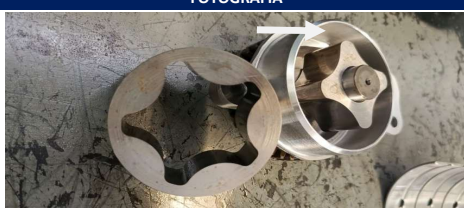
SE EVIDENCIA DESGASTE DE LA BOMBA DE ACEITE

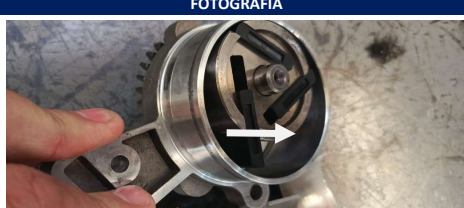
SE EVIDENCIA DESGASTE DE BOMBA DE VACIO

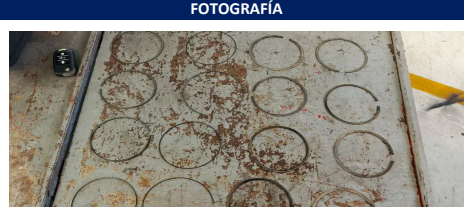
SE EVIDENCIA DESGASTE DE ANILLOS DE MOTOR

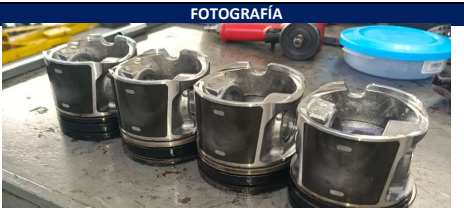
<p>DESCRIPCIÓN</p> <p>SE EVIDENCIA DESGASTE DE PISTONES</p> <p>MEDIDA DE PISTONES :</p> <p>PISTON 1: 91,52/91,50/91,51 PROMEDIO: 91,51</p> <p>PISTON 2: 91,52/91,52/91,52 PROMEDIO: 91,52</p> <p>PISTON 3: 91,51/91,51/91,52 PROMEDIO: 91,513</p> <p>PISTON 4: 91,54/91,51/91,51 PROMEDIO: 91,52</p>
