Barquisimeto; 24 de Mayo 2024

Por: Multinacional de Vehículos, C.A.

## Asunto: Inspección de unidades en el taller

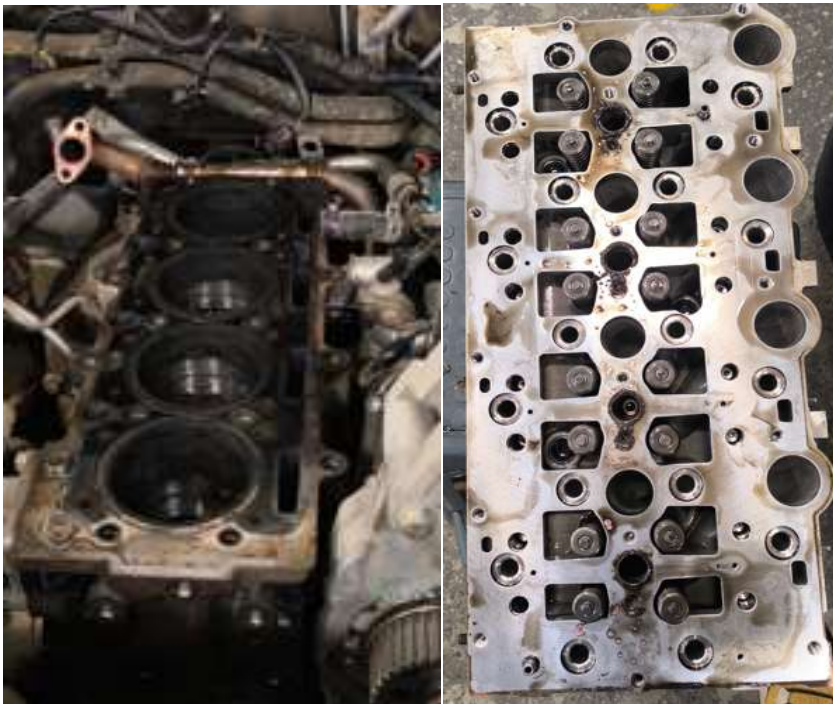
**Probables causas:** Cliente manifiesta fuga de refrigerante, en inspección técnica se aprecia que la fuga de refrigerante se aprecia en la culata del motor donde se decide realizar desmontaje del mismo para enviar a un especialista y realizar prueba hidrostática. A la espera de informe técnico de dicha prueba.

Unidad presenta fuga de refrigerante en culata se realiza desmontaje del mismo y enviar al especialista para realizar prueba hidrostática.

Se entrega informe donde indica que la cámara presenta ovalamiento en su estructura, además presenta fuga en la cavidad del cilindro 2 con comunicación en galería de enfriamiento, donde el técnico indica realizar cepillado del plano o reemplazo de culata.

**Se aprueba por garantía únicamente repuesto. TOT, mano de obra y consumibles es un costo que debe asumir el cliente.**
