Minuta 015-2024. Convocatoria: Revisión Caso Alsvin Blanco Placas AB954UN / F70 RUIDO MOTOR

Asunto: Casos Alsvin AB954UN / F70 RUIDO MOTOR

DATOS DEL VEHÍCULO

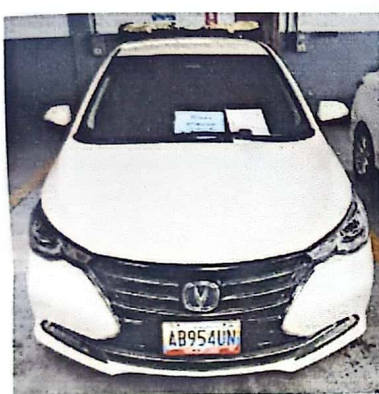
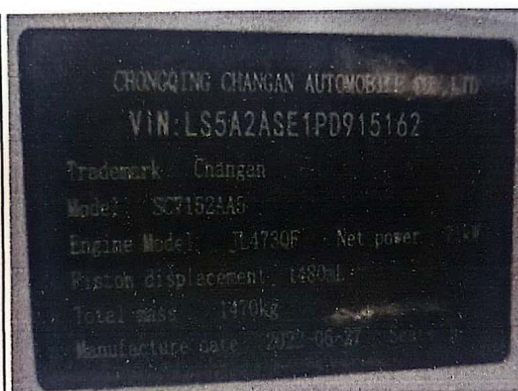
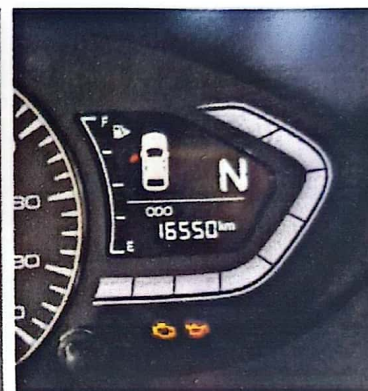
- **Condición Reportada por el Cliente:**
Vehículo enciende de forma intermitente la luz de Check Engine. Venía circulando y el vehículo pierde fuerza y no avanza.
- **Análisis de Causa Raíz a través Pruebas realizadas:**
 - Revisión de bujías, tanto a nivel de calibración del gap de la Bujía como su resistencia. Bujía B1: 4.9K ohm, B2: 4.5K ohm, B3: 4.8K ohm y B4: 4.9K ohm, con gap de: B1: 0.85mm, B2 0.85mm, B3 0,85mm y B4 0.85mm. Por lo que se amerita calibración. Calibración adecuada: 0.80mm
 - Revisión de Resistencia de Bobina: Se revisó la resistencia primaria de la bobina arrojando los siguientes valores: Bobina B1, B2, B3: y B4: 1.2 ohm. No se apreciaron rastros de fuga de corriente ni chisporroteo
 - Revisión de inyectores, lo que comprende revisión de micro filtros y niveles de aspersión. Los mismos se encontraron con

- El cliente debe cancelar la sustitución de lo siguiente: Filtro de línea y filtro sedazo en función de las evidencias localizadas y explicada en la anterior sección. Adicionalmente debe cancelar el servicio de limpieza de inyectores
- Las bujías deben ser calibradas con un gap o abertura de 0.80mm.
- Se aprueba por garantía:
 - Sustitución del tanque o en caso de no haber disponibilidad Servicio TOT de limpieza y recubrimiento de la parte superior del tanque.
 - Sustitución de Catalizador debido a fisura. En caso no tener la disponibilidad inmediata, conversar con el cliente que una vez que llegue el repuesto se le citará para realizar la sustitución.

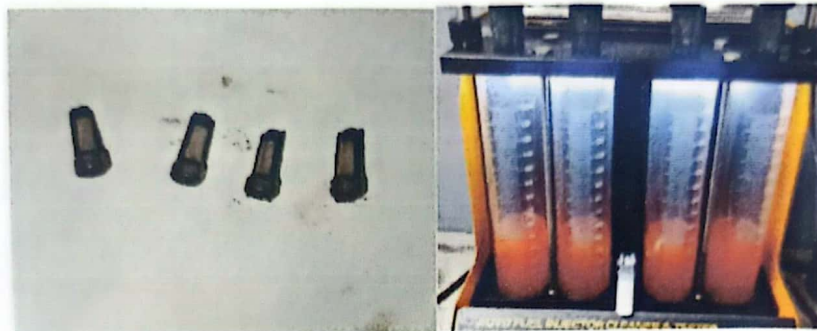
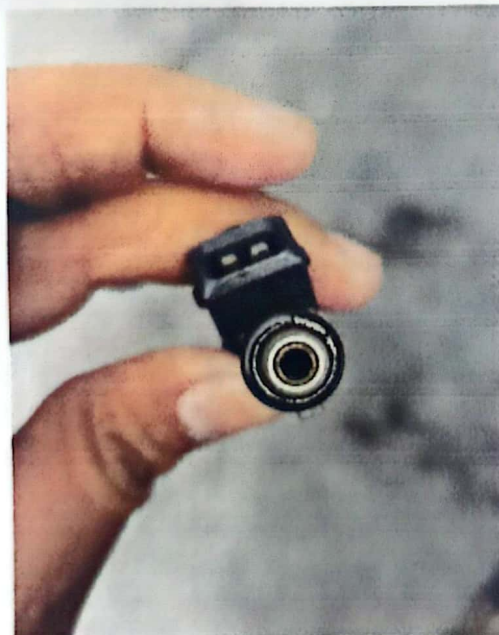
poca suciedad a nivel de flautín y microfiltros arrojando resultados positivos en la primera prueba de aspersión. Luego de realizar la limpieza con ultrasonido, se realizó la prueba de aspersión no apreciandose desfases de inyección. En la prueba de fuga tampoco se observaron novedades. Adicionalmente en la prueba de llenado dio los siguientes valores de aspersión: I1: 34cc I2: 34cc I3: 32cc e I4: 33cc. Se realizó limpieza y todos quedaron asperjando 40cc. Se muestra imagen a continuación:

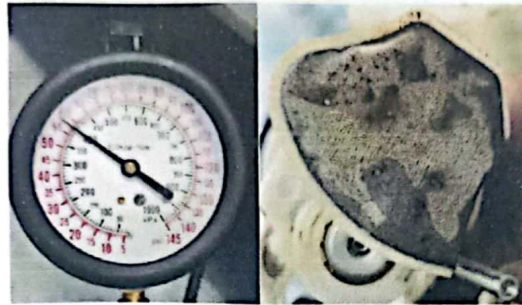
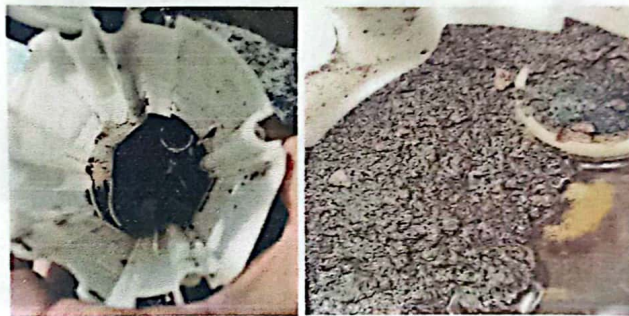
- Revisión de conjunto de bomba de combustible, obteniendo valores de funcionamiento normal (4 bar). El filtro sedazo interno de la bomba, se encontraba con suciedad a pesar del km por lo que debe ser sustituido. Se anexa foto de evidencia

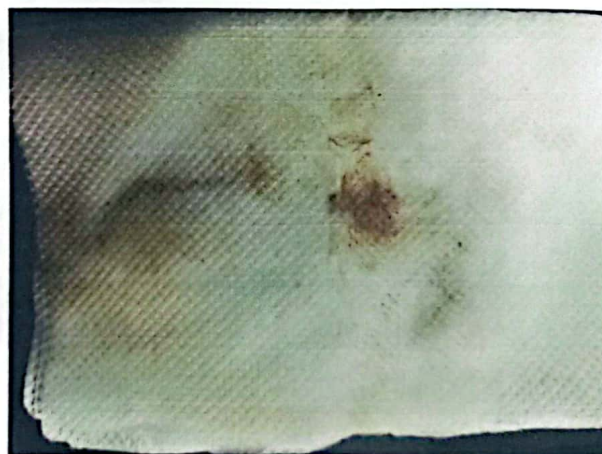
- Se realizó purga del sistema de inyección, posterior al soplado de la misma, encontrándose contaminación.

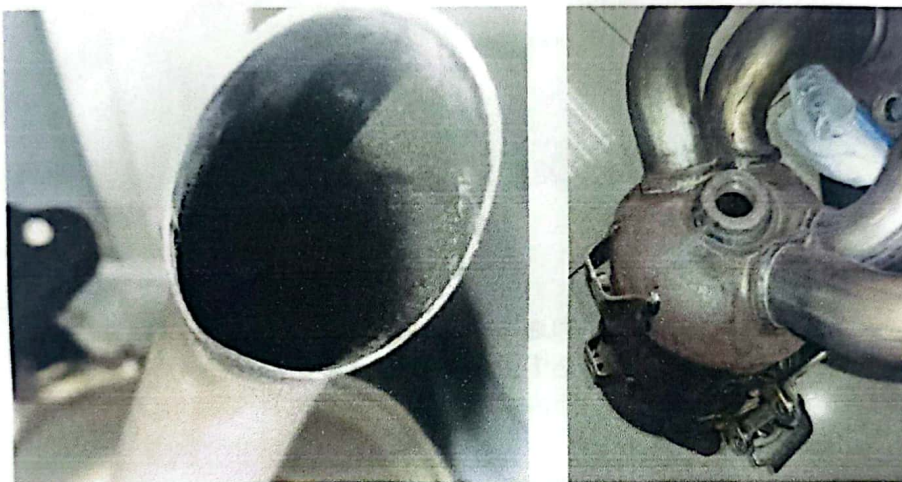
- Revisión de estado de sensores de Oxígeno 1 y 2. Los mismos se encontraban limpios y en buen estado con sus parámetros electrónicos. No se observó contaminación mayor en el catalizador del vehículo, pero si una fisura en la parte superior que se reflejaba en la parte inferior, por lo que se amerita su sustitución. Más sin embargo había presencia de hollín abundante en el tubo de escape producto de mala combustión

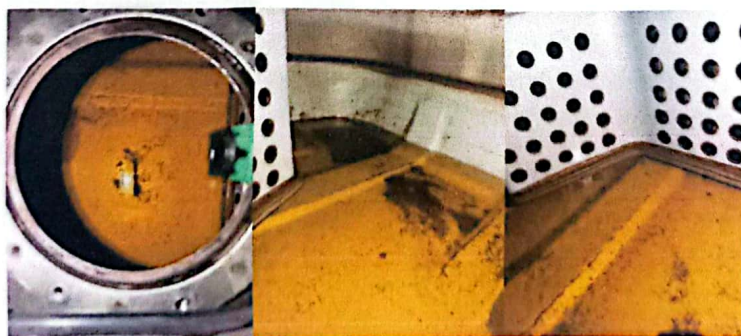
- Estado de tanque de combustible: Contaminación por suciedad y óxido. Amerita sustitución del tanque o trabajo de limpieza tipo sand blasting, colocando nuevamente un recubrimiento epóxico

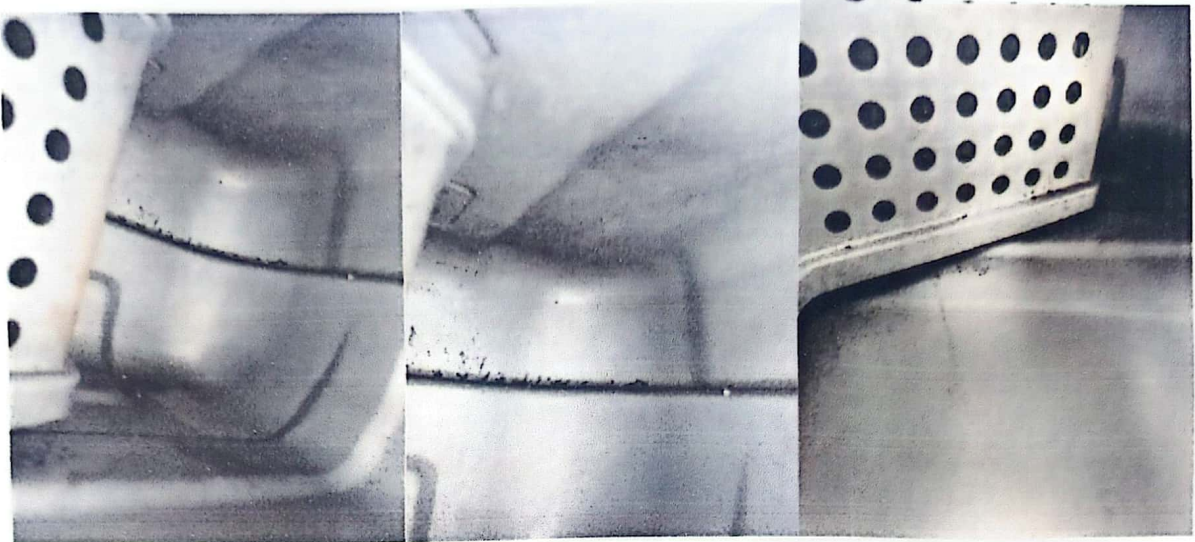
Luego de la limpieza
