DATOS DEL VEHÍCULO

| Modelo: | F70 | Año.: | 2021 |
| Fecha de Apertura de O/R.: | 03/05/2024 | Nombre del Cliente: | EMBOTELLADORA ACTIVA |

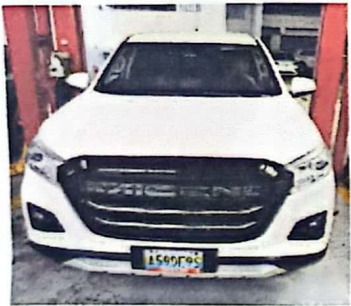
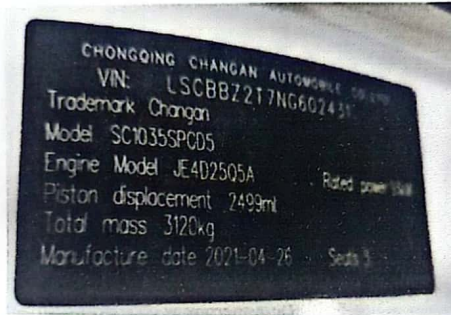
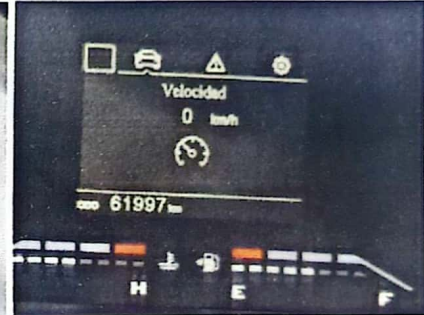
- **Condición Reportada por el Cliente:**
Ruido en la parte delantera baja del motor
- **Análisis de Causa Raíz a través Pruebas realizadas:**

Ciente reporta ruido en el vehículo por lo que con ayuda de estetoscopio se detecta que proviene de la parte frontal inferior, debajo del Damper, por lo que se debe comunicar al cliente que se debe desmontar para verificar el origen del ruido. El vehículo ya tiene su garantía expirada por kilometraje

1. Notificar a cliente para autorización de desmontaje y así proceder el diagnóstico
2. Indicar cualquier novedad sobre el anterior particular para de esta manera seguir la labor de acompañamiento en este caso.
