QUALITY INFORMATION REPORT

1	ISSUE NO.	VEN2024002
	DATE	12/6/2024
3	COUNTRY	VENEZUELA

PROBLEM DESCRIPTION(SYMPOM)
 REVISAR UNIDAD CUESTA ENCENDER EN LAS MAÑANAS

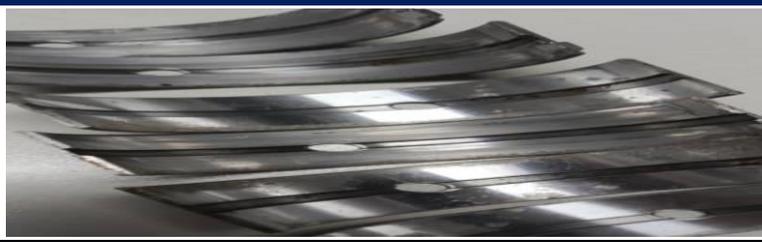
los cojinetes de biela y banca
tolerancia. LA HOLGURA STD DE L
se p

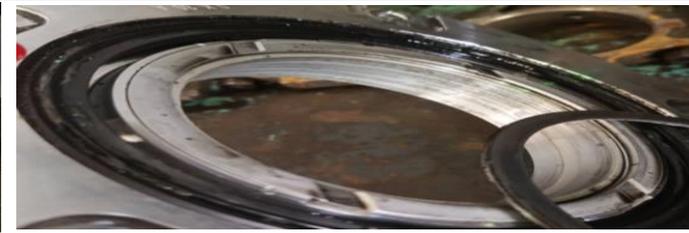
en el conjunto trasero se puede
tolerancias. LA HOLGURA ENTRE C
las imágenes anexadas se evide

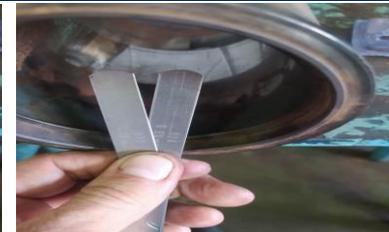
amerita reemplazar las camisas ya q
Quedando fuera de las medidas st
98mm

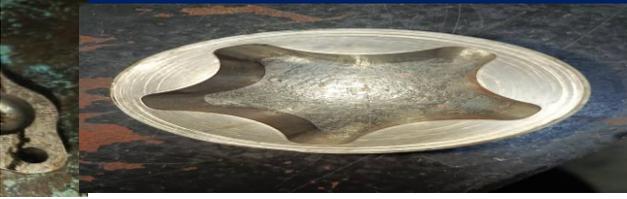
bomba de aceite pr
