NO PROBLEMA.	
FECHA	27-6-2024
PAÍS	VENEZUELA

## DESCRIPCIÓN DEL PROBLEMA (SÍNTOMA)

UNIDA PRESENTA RUIDO ENTRE EL MOTOR Y LA CAJA AL CALENTAR

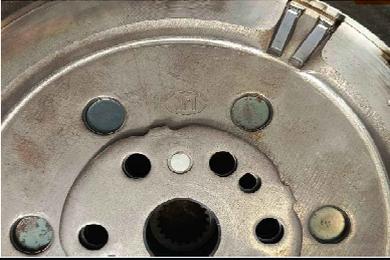
SE REALIZA REVISIÓN Y SE OBTIENE QUE EL RUIDO ES PRODUCIDO POR EL VOLANTE DEL MOTOR QUE PRESENTA JUEGO ANORMAL

VOLANTE DE MOTOR

LUEGO DE REVISAR SE DERE REEMPLAZAR:

\* VOLANTE DE MOTOR

PARA SOLVENTAR LA FALLA SE DEBE REEMPLAZAR LA PIEZA

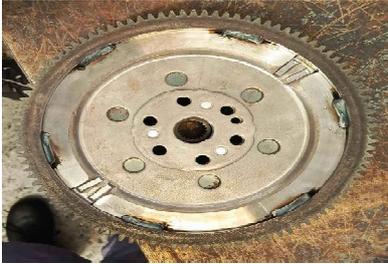
VOLANTE DE MOTOR
