ISSUE NO.	VEN2023001
DATE	11/06/2024
COUNTRY	Venezuela

**PROBLEM DESCRIPTION(SYMPOM)**  
Demora para encender en frio luego de estar un largo tiempo estacionado, luz de check encendida.

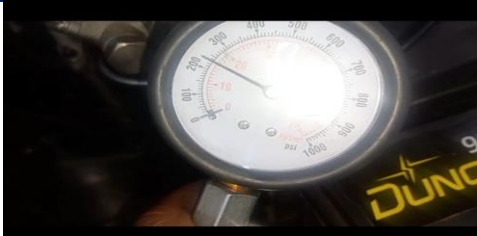
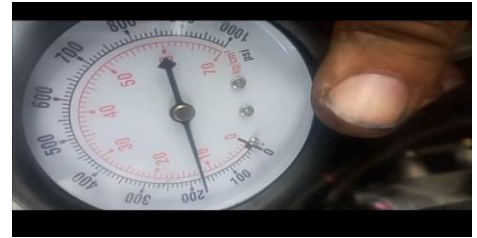
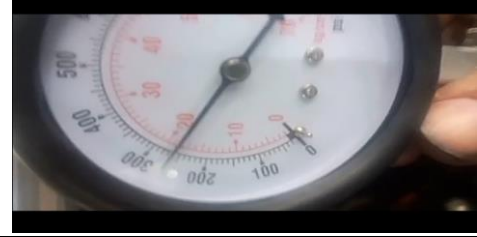
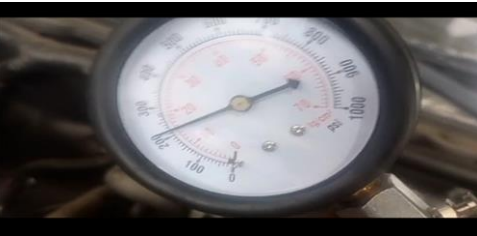
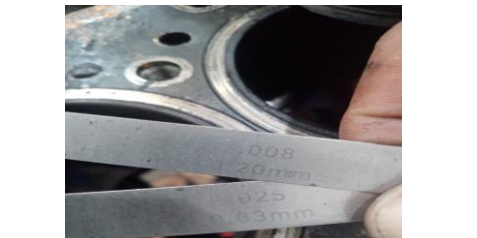
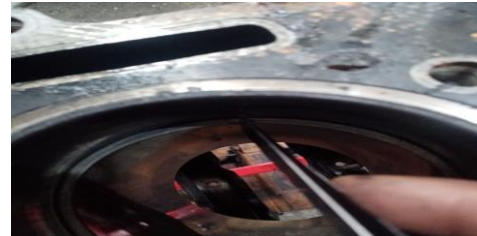
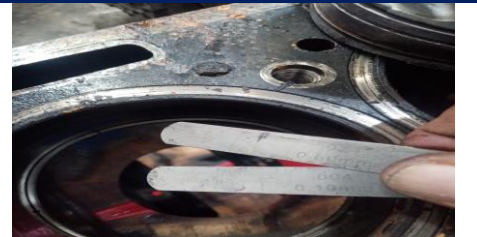
**ANALYSIS AND INSPECTION**  
Las condiciones del vehiculo en la que se produce la falla fueron las siguientes:  
1.- Modelo de Vehículo: Hunter, Motor Isuzu JE4D25.  
2.- En todo momento de encender el motor, luego de mas de 6 horas de estar estacionado:  
3.- Temperatura Ambiente: 24 a 26 grados Centígrados.  
El vehiculo presenta demora al encender en frio.

**METHOD AND SUGGESTION**  
Se realizó una inspección en el taller con pruebas de retorno de los inyectores los cuales se encuentran dentro de los parametros normales, se coloca el equipo de diagnostico arrojando DTC asociados a P0087-F2 Se excedió la desviación positiva máxima de la presión del riel, se observa presencia de aceite en las mangueras de la admision se evalua el estado del turbo y esta bien, se verifican los valores y el estado de las bujias de precalentamiento y cumple con los valores inferiores a 1 Ohm, se procede a la medicion de compresion en cada cilindro arrojando valores fuera de lo especificado cilindro #1 230, #2 230, #3 260, #4 180, lo que sugiere un desgaste nivel de anillos y cilindro. Por lo que se hace necesario la reparacion del motor.
