NO PROBLEMA.	
FECHA	19-6-2024
PAÍS	VENEZUELA

## DESCRIPCIÓN DEL PROBLEMA (SÍNTOMA)

UNIDAD CON SEGURO DEL CONECTOR DE LA MANGUERA DEL BOMBIN DE COMBUSTIBLE PARTIDO

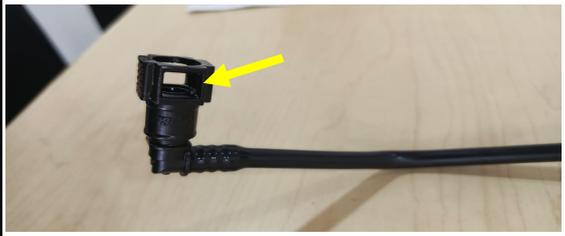
AL MOMENTO DE PRESIONAR EL CLIP DEL SEGURO DE LA MANGUERA DEL BOMBIN ESTE SE PARTE CON FACILIDAD

SE EVIDENCIA LA RUPTURA DEL SEGURO DEL CONECTOR DEL BOMBIN

LUEGO DE REVISAR SE DERE REEMPLAZAR:

\* MANGUERA DE COMBUSTIBLE DE BOMBIN

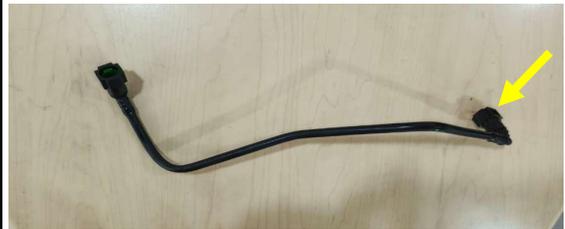
SE EVIDENCIA LA RUPTURA DEL SEGURO DEL CONECTOR DEL BOMBIN
FOTOGRAFÍA	DESCRIPCIÓN
