NO PROBLEMA.	
FECHA	12-6-2024
PAÍS	VENEZUELA

VEHICULO CUESTA PARA ENCENDER Y PRESENTA CONSUMO DE ACEITE

Modelo	VIN	Sin motor.	Veces que los talleres cambian esta pieza de repuesto	Fecha de venta	Kilometraje (km)
F704X4	LSCBBZ2T5PG603158	15-36091101	1	-	59.244

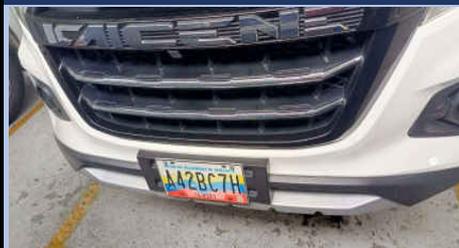
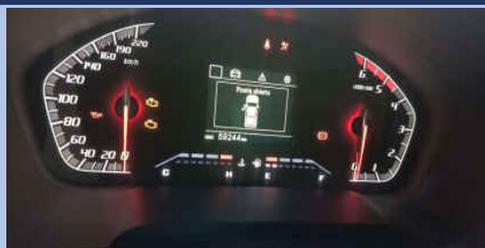
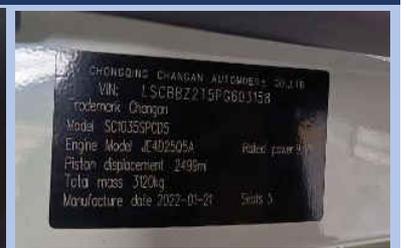
FOTOS

SE REALIZA REVISIÓN Y SE OBSERVA DUCTOS DE ADMISIÓN CONTAMINADOS

SE REALIZA MEDIDA DE LA COMPRESIÓN Y SE OBTIENE CIL1:280/CIL2:300/CIL3:300/CIL4:280

SE REALIZA EL DESMONTAJE DEL MOTOR Y SE OBSERVA ANILLOS ENCONTRADOR CILINDROS 1 Y 4, TAMBIEN SE OBSERVA DESGASTE DE CAMISAS Y ANILLOS

DE ACUERDO AL DIAGNOSTICO REALIZADO SE RECOMIENDA EL REEMPLAZO DE LAS SIGUIENTES PIEZAS

PARA EL CORRECTO FUNCIONAMIENTO DE ESTA UNIDAD SE RECOMIENDA EL REEMPLAZO EN SU TOTALIDAD DE LAS PIEZAS ANTES MENCIONADAS
