Minuta 024-2024. Convocatoria: Unidad BENNI & Alsvin

Asunto: Alsvin Plata / Benni

DATOS DEL VEHÍCULO

Modelo:	ALSVIN M/T	Año.:	2024
Kilometraje:	1.085	Placas:	AB055HH
Serial de Carrocería:	LS5A2BR4RD913539	Nro. Pedido Rep.:	N/D
Número de O/R.:	N/D	Fecha de Pedido de Repuestos:	N/D
Fecha de Apertura de O/R.:	26/06/2024	Nombre del Cliente:	N/D
Técnico Asignado:	Giovanni	Número de ticket:	N/D

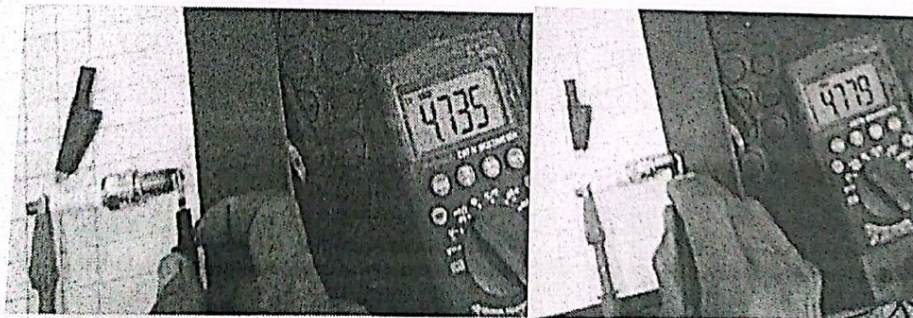
- Revisión de bujías, tanto a nivel de calibración del gap de la Bujía como su resistencia. Bujía B1: 3.52K ohm, B2: 4.26K ohm, B3: 3.70K ohm y B4: 4.30K ohm, con gap de: B1: 0.85mm, B2 0.85mm, B3 0,85mm y B4 0.85mm. Por lo que se amerita sustitución. Las bujías instaladas quedaron como sigue: Bujía B1: 4.54Kohm, B2: 4.779Kohm, B3: 4.735Kohm y B4: 4.499K ohm, con gap de: B1: 0.8mm, B2 0.8mm, B3 0,8mm y B4 0.8mm.

- Se aprueba por garantía la sustitución de lo siguiente:
 - ❖ Filtro de línea de Combustible.
 - ❖ 4 Bujías

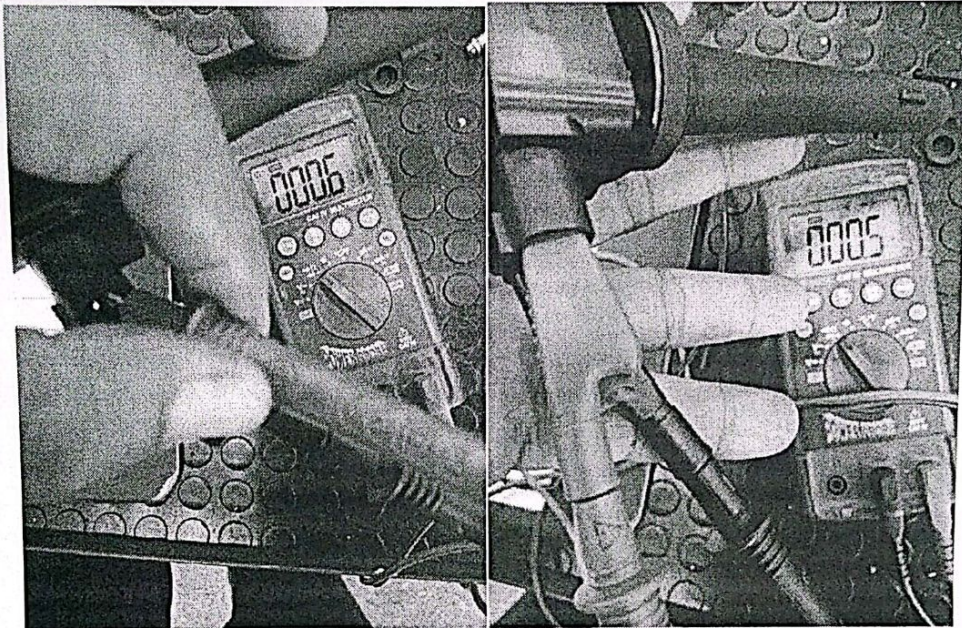
- Revisión de Resistencia de Bobina: Se revisó la resistencia primaria de la bobina arrojando los siguientes valores: Bobina B1: 0.6ohm, B2: 0.6ohm, B3: 0.6ohm y B4: 0.5ohm. No se apreciaron rastros de fuga de corriente ni chisporroteo

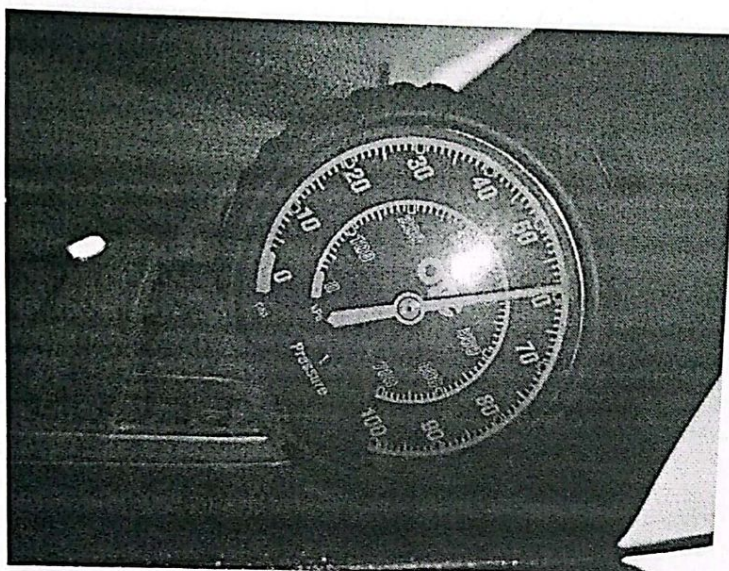
- Revisión de Filtro de línea. Como el combustible inicial del vehículo tenía baja ignición, se cambió al momento de ingresar nuevo combustible.
- Revisión de conjunto de bomba de combustible, obteniendo valores de funcionamiento normal (4 bar). El filtro sedazo interno de la bomba, se encontraba sin suciedad. Se anexa foto de evidencia:

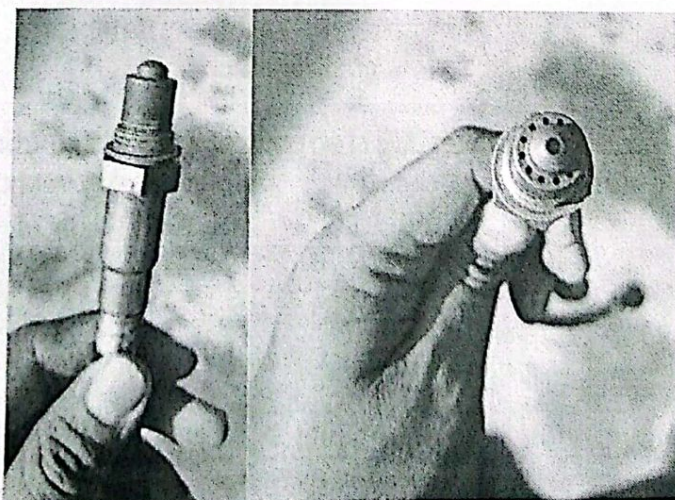
- Se realizó purga del sistema de inyección, posterior al soplado de la misma, no encontrándose contaminación.
- Se realizó revisión del flautín de combustible no encontrándose suciedad. Se Realizó soplado del mismo.
- Revisión de estado de sensores de Oxígeno 1 y 2. A nivel de equipo diagnóstico como a nivel físico. Los mismos no se encontraban con hollín por lo que fueron limpiados. No se observó contaminación mayor en el catalizador del vehículo ni en la revisión física ni en la revisión electrónica. Más sin embargo había presencia de hollín abundante en el tubo de escape producto de mala combustión

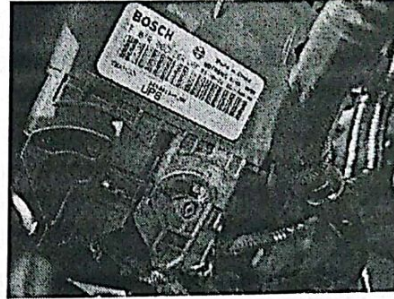
- Se realizó prueba de reemplazo de la ECU del motor. No observa cambios en el comportamiento del vehículo.

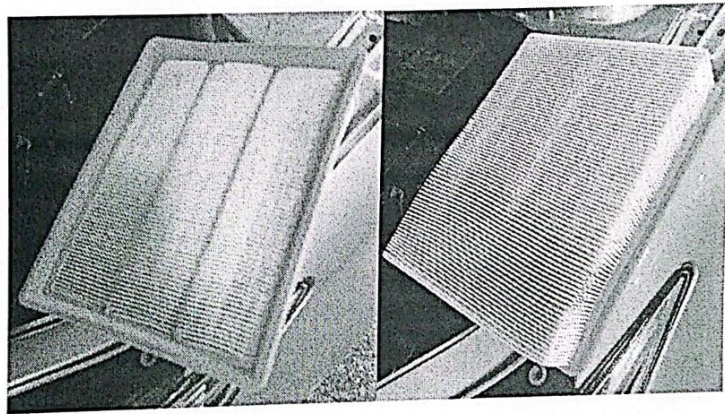
- Revisión de filtro de aire. El mismo se encontraba limpio y se anexa evidencia:
