# QUALITY INFORMATION REPORT

1	ISSUE NO.	VEN2024004
	DATE	9/10/2024
3	COUNTRY	VENEZUELA

**PROBLEM DESCRIPTION(SYMPOM)**  
 REVISAR UNIDAD CUESTA ENCENDER EN LAS MAÑANAS

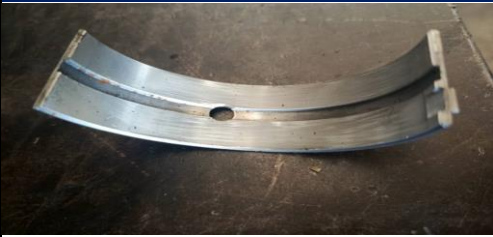
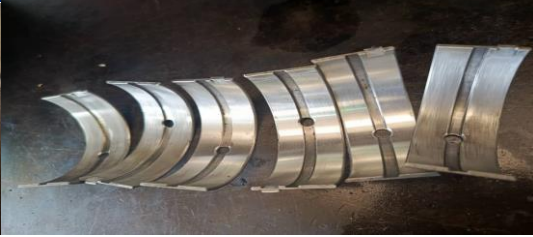
los cojinetes de biela y banca tolerancia. LA HOLGURA STD DE L se p

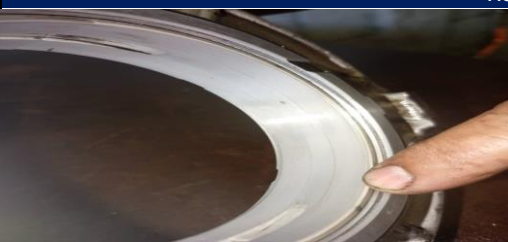
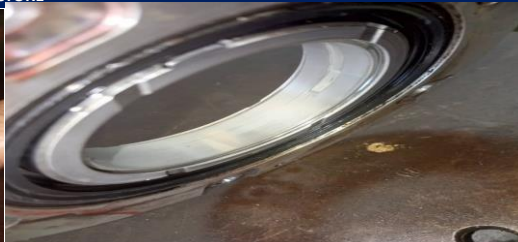
En el conjunto trasero se puede tolerancias. LA HOLGURA ENTRE C las imágenes anexadas se evide

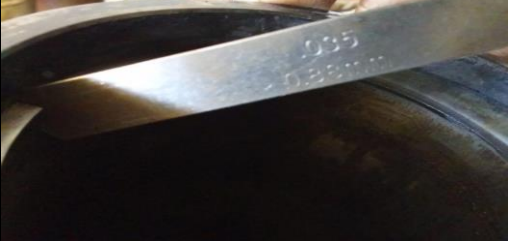
se anexa fotos del primer anillo y s anillo es de 0,25-0,35 (mm

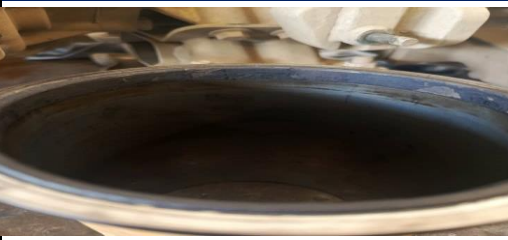
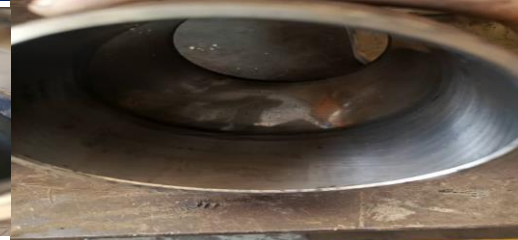
Se debe de reemplazar las camisas y presentan. Quedando fuera de las

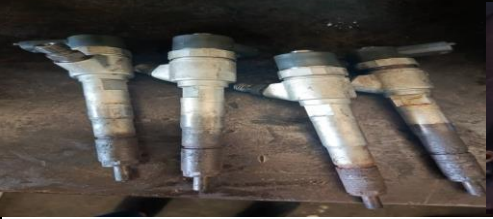
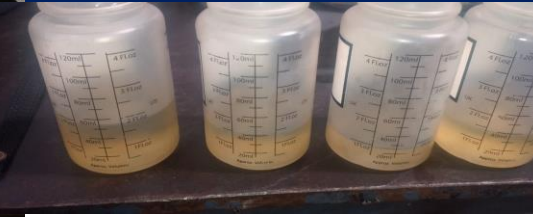
C 1 60 ML, C 2 35 ML, C 3 32 ML diferencia del 20 %

<p>., C4 40 ML , Amerita el reemplazo de los inyectores ya que existe una del inyector con mayor valor y el que presenta menor val</p>

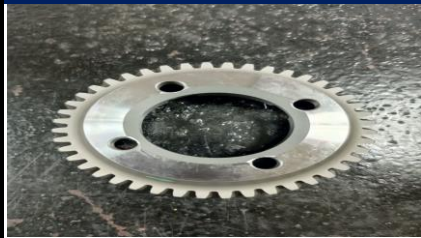
Engranaje de bomba de aceite

empacadura del carter

y tapa valvulas ameritan reemplazo presentan deformaciones

: debe de ser reemplazada para garantizar el optimo funcionamiento
