El Vigía; 22 de Agosto 2024

Departamento: Andina Motors

## Asunto: Inspección de unidades en el taller

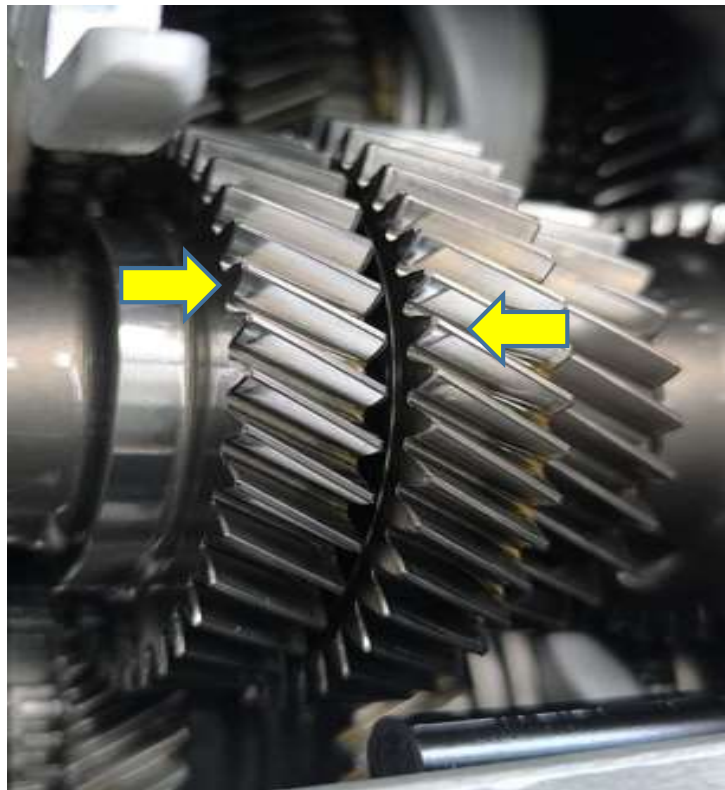
**Probables causas:** Unidad con problema en transmisión, presenta sonido extraño internamente y desliza la primera velocidad, se decide realizar reemplazo de transmisión y la unidad se encuentra operativa y lista para la entrega.

Rueda dentada con desgaste irregular, adicionalmente se adjunta videos de sonido irregular de transmisión

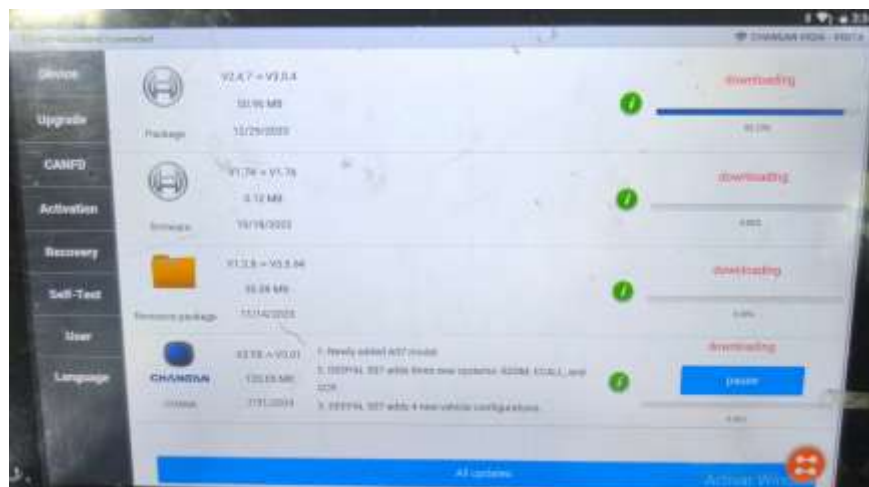
Se realiza actualización de herramienta de diagnóstico hasta su última versión
