NO PROBLEMA.	
FECHA	24-8-2024
PAÍS	VENEZUELA

DESCRIPCIÓN DEL PROBLEMA (SÍNTOMA)

UNIDAD CON PROBLEMA EN TRANSMISIÓN, PRESENTA SONIDO EXTRAÑO INTERNAMENTE Y DESLIZA LA PRIMERA VELOCIDA

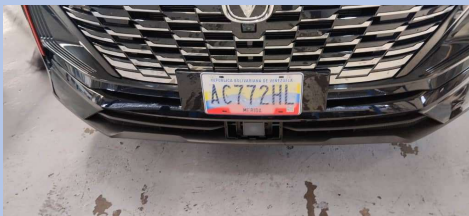
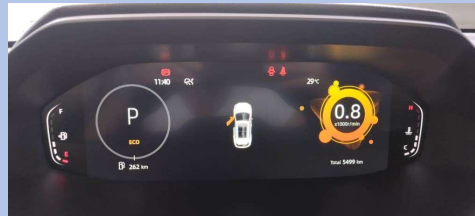
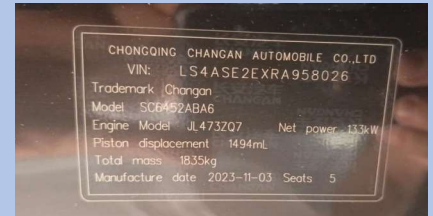
FOTOS

SE MIDE EL ACEITE DE CAJA (ESTA EN NIVEL OPTIMO PERO LA COLORACION ES OSCURA

SE DESMONTA LA TRANSMISION Y SE CONSIGUE RUEDA DENTADA CON DESGASTE IRREGULAR,

LUEGO DE REVISAR SE DERE REEMPLAZAR:

TRANSMISON AUTOMATICA

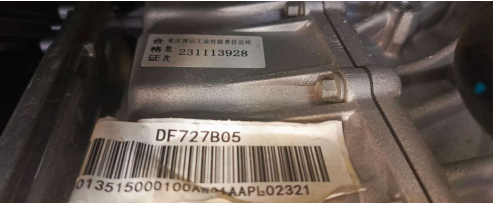
<p>EVIDENCIA DE PIÑON CON DESGASTE irregular</p>

PARA SOLVENTAR LA FALLA SE DEBE REEMPLAZAR LA PIEZA

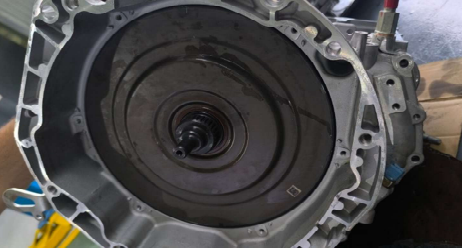
<p>IMAGEN DE TRANSMISION</p>
