NO PROBLEMA.	VEN
FECHA	7/8/2024
PAÍS	VEN

DESCRIPCIÓN DEL PROBLEMA (SÍNTOMA)
 VEHICULO INGRESA AL TALLER EN GRUA / CLEINTE INDICA QUE AL IR RODANDO A BAJA VELOCIDAD EL VEHICULO PRESENTO UN RUIDO EXTRAÑO APAGANDOSE SIN VOLVER A ENCENDER

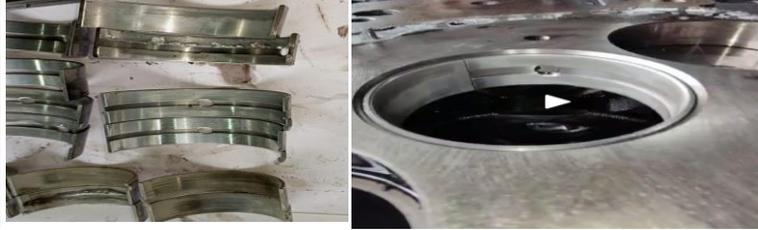
<p>LA BIELA Y LOS COJINI SE MIDIERON Y ESTÁ PELÍCULA DE ACEITE E</p>
<p>FOTOGRAFÍA</p>
