# QUALITY INFORMATION REPORT

1	ISSUE NO.	VEN2024006
2	DATE	19/08/2024
3	COUNTRY	VENEZUELA

**PROBLEM DESCRIPTION(SYMPOTM) 22**  
 UNIDAD SE SIENTE LIMITADA EN RENDIMIENTO Y A COSTADO ENCENDER YA EN VARIAS OPORTUNIDADES

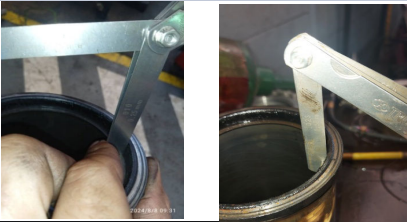
BAD CONDITION	VIDEOS	
DESCRIPTION	VIDEO	DESCRIPTI
<p>CLARIDAD EN ANILLOS CILINDRO 1 (SE ENCUENTRAN FUERA DE TOLERANCIA) C1 ANILLO1: 0,58MM C1 ANILLO 2: 0,60mm+0,40mm=1mm</p>		
<p>CLARIDAD EN ANILLOS CILINDRO 2 (SE ENCUENTRAN FUERA DE TOLERANCIA) C2 ANILLO1: 0,60MM C2 ANILLO 2: 0,60mm+0,38mm=0,98mm</p>		
<p>DESCRIPTION</p> <p>al remover las tapas las empaaduras en su defecto pierden su forma. Por lo que amerita su reemplazo</p>		
<p>DESCRIPTION</p> <p>CLARIDAD EN ANILLOS CILINDRO 3 (SE ENCUENTRAN FUERA DE TOLERANCIA) C3 ANILLO1: 0,58MM C3 ANILLO 2: 0,60mm+0,25mm=0,85mm</p>		
<p>DESCRIPTION</p> <p>CLARIDAD EN ANILLOS CILINDRO 4 (SE ENCUENTRAN FUERA DE TOLERANCIA) C4 ANILLO1: 0,60mm+0,10mm=0,70mm C4 ANILLO 2: 0,60mm+0,50mm=1,10mm</p>		
<p>DESCRIPTION</p> <p>conchas presenta desgastes por roce forzoso ya que el aceite se encontraba contaminado. En la imagen se visualiza la concha en el plato y el desgaste. Ademas, el punto de lubricación de la concha queda marcado en otro punto.</p>
