| DESCRIPCIÓN DEL PROBLEMA (SÍNTOMA) |
| Rev. Cuesta arrancar y presenta problemas sensacion en los cambios.. |

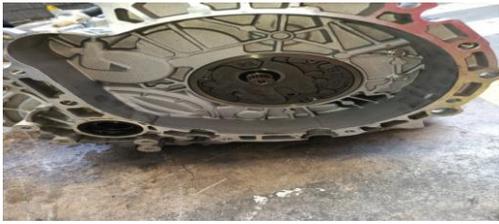
| FOTOS MAL ESTADO | |
|---|---|
| | parte frontal de la transmision |

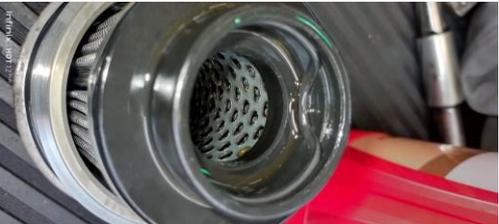
| MÉTODO Y SUGERENCIA |
|--|
| Se realizo una prueba de carretera y la falla aun continua presentando trepidacion al arrancar y perdida de potencia. Se procedio a medir nivel de aceite de la transmision y esta en el nivel correcto. se desmonto filtro de aceite de la transmision y se encontro orring deformado e impurezas. por lo que se evidencia perdida de presion de aceite por la deformacion de orring. |

| FOTOS MAL ESTADO | |
|---|---|
| | deformacion de orring de filtro de aceite |

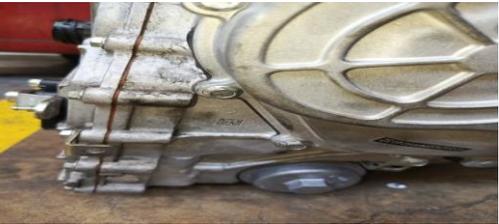
| FOTOS MAL ESTADO | |
|---|---|
| | parte trasera y serial |

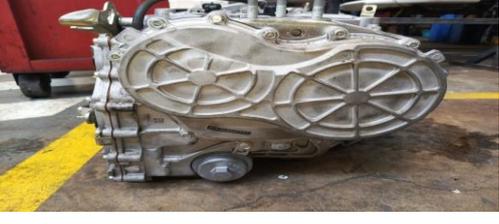
| FOTOS MAL ESTADO | |
|---|---|
| | Parte trasera completa |

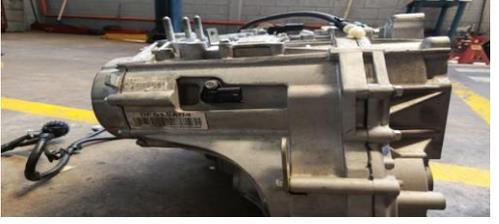
| FOTOS MAL ESTADO | |
|---|---|
| | foto lateral con stiker |
