NO PROBLEMA.	
FECHA	29/7/2024
PAÍS	Venezuela

DESCRIPCIÓN DEL PROBLEMA (SÍNTOMA)

Rev. Cuesta arrancar

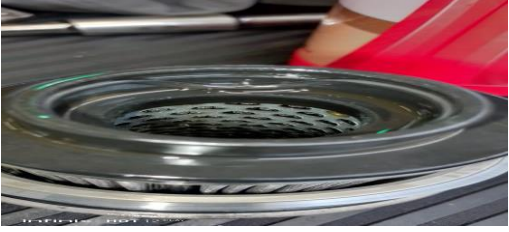
Orring de filtro de aceite deformado

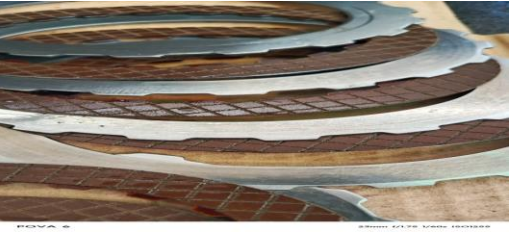
impurezas en disco de hierro y desgaste

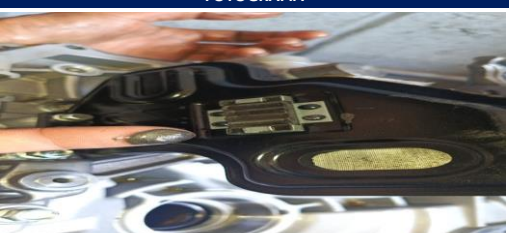
Contaminacion interna dentro de la transmision

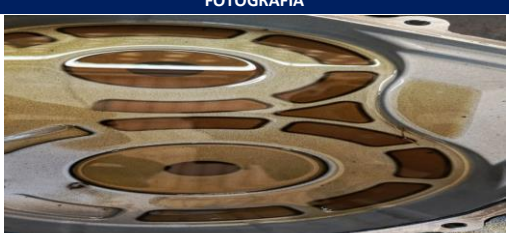
Parte de los residuos dentro de la transmision

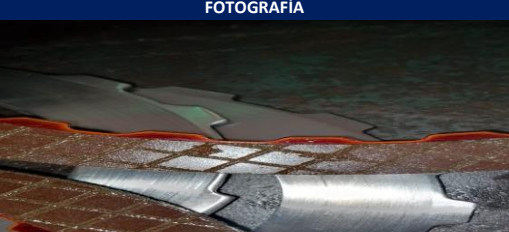
se Realizo aprendizaje de TCU y EMBRAGUE atravez de la herramienta de diagnostico. Se realizo una prueba de carretera y la falla aun continua presentando trepidacion al arrancar y perdida de potencia. Se procedio a medir nivel de aceite de la transmision y esta en el nivel correcto. se desmonto filtro de aceite de la transmision y se encontro orring deformado e impurezas. al desarmar la transmision se evidencio en el embrage ruptura en la pasta de los disco anormales y contaminacion interna.

Ruptura en los disco de pasta

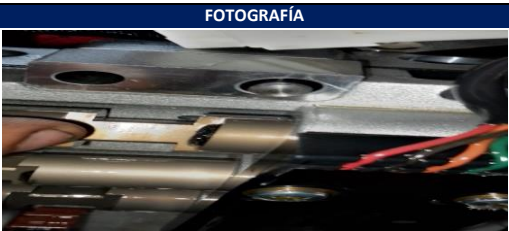
Precencia de contaminacion en el cuerpo de valvulas
FOTOGRAFÍA	DESCRIPCIÓN
