ISSUE NO.	VEN2023001
DATE	01/11/2024
COUNTRY	Venezuela

PROBLEM DESCRIPTION(SYMPATOM)

- Modelo de Vehículo: ALSVIN, Motor JL473QF.
- Transmision TM025FDB.
- Conducción: En todo momento de la conduccion se presenta la condicion una vez haber alcanzado temperatura de trabajo.
- Temperatura Ambiente: 32 a 36 grados Centígrados.
- En cualquier superficie horizontal o inclinada.

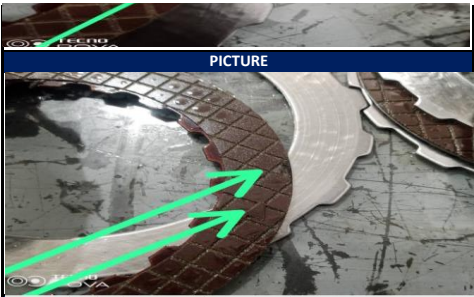
DISCO CON DESGASTES
