QUALITY INFORMATION REPORT

1	ISSUE NO.	VEN2024006
2	DATE	19/08/2024
3	COUNTRY	VENEZUELA

PROBLEM DESCRIPTION(SYMPOTM) 22
 UNIDAD SE SIENTE LIMITADA EN RENDIMIENTO Y A COSTADO ENCENDER YA EN VARIAS OPORTUNIDADES

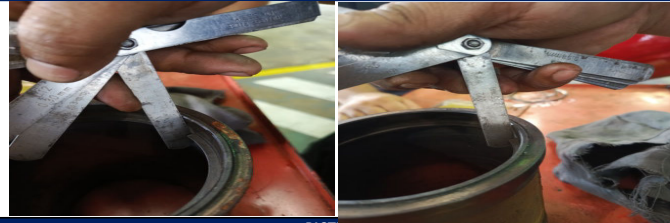
BAD CONDITION
DESCRIPTION
CLARIDAD EN ANILLOS CILINDRO 1 (SE ENCUENTRAN FUERA DE TOLERANCIA) C1 ANILLO1: 0,55MM
DESCRIPTION
CLARIDAD EN ANILLOS CILINDRO 2 (SE ENCUENTRAN FUERA DE TOLERANCIA) C2 ANILLO1: 0,55MM
DESCRIPTION
al remover las tapas las empacaduras en su defecto pierden su forma y sellado. Por lo que amerita su reemplazo
DESCRIPTION
CLARIDAD EN ANILLOS CILINDRO 3 (SE ENCUENTRAN FUERA DE TOLERANCIA) C3 ANILLO1: 0,58MM
DESCRIPTION
CLARIDAD EN ANILLOS CILINDRO 4 (SE ENCUENTRAN FUERA DE TOLERANCIA) C4 ANILLO1: 0,60
DESCRIPTION
conchas presenta desgastes por roce forzoso ya que el aceite se encontraba contaminado. En la imagen se visualiza la concha en el plato y el desgaste. Ademas, el punto de lubricación de la concha queda marcado en otro punto. Tambien se observo que los platos estan fuera de tolerancia por desgaste.
DESCRIPTION
bomba de aceite y engranaje presenta desgastes entre sus dientes en la parte interna y juego en el piñon. Tambien se evidencio desgaste entre metales por una baja presion de aceite
