NO PROBLEMA.	
FECHA	29/10/2024
PAÍS	Venezuela

DESCRIPCIÓN DEL PROBLEMA (SÍNTOMA)

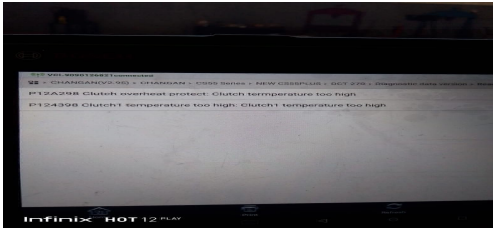
resultados de diagnostico electronico

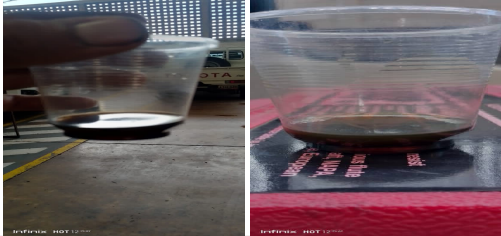
muestra de aceite recalentado

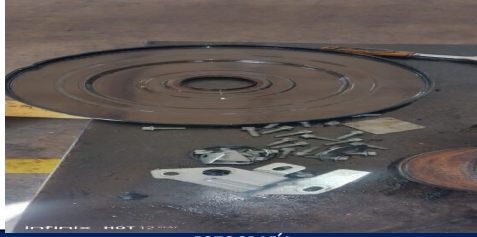
tapa frontal de los embragues requiere reemplazo ya que presenta deformaciones

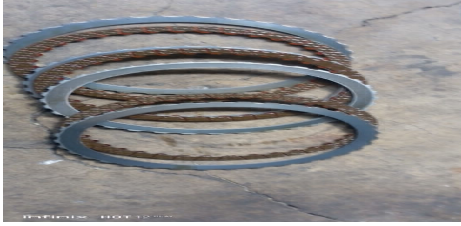
recalentamiento en los disco de metales de embrague

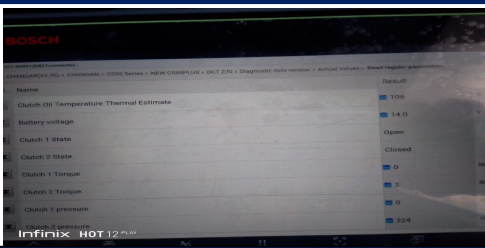
MUESTRA DE EXCESO DE TEMPERATURA DE LA TRANSMISION MOSTRADA EN EL ESCANER

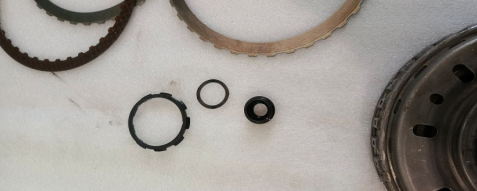
ORRINES TOSTADO POR ALTAS TEMPERATURA AMERITA REEMPLAZO

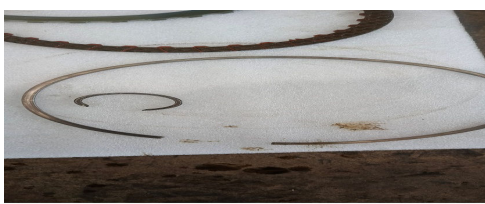
RETENEDOR DE LA TORRE CENTRAL DEFORMADO

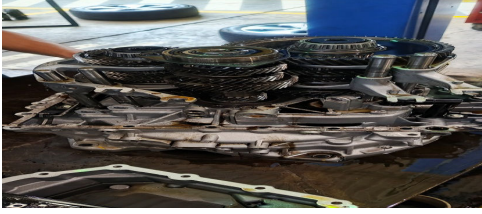
EN LA IMAGEN SE APRECIA COLOR INAPROPIADO EN EL ACEITE
