NO PROBLEMA.	
FECHA	1/11/2024
PAÍS	Venezuela

DESCRIPCIÓN DEL PROBLEMA (SÍNTOMA)
Rev. UNIDAD CUESTA ENCENDER

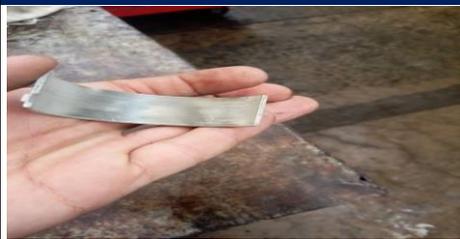
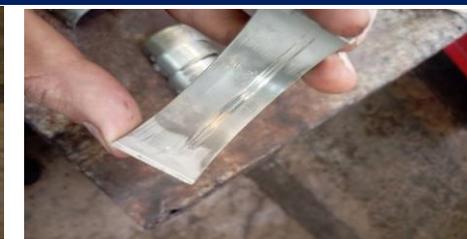
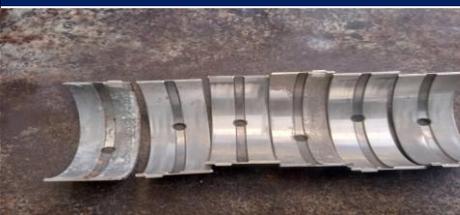
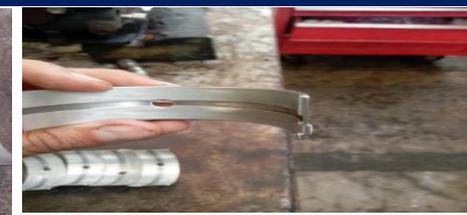
ENSAMBLE TRASERO CON DEGASTE EN EL COJINETES Y AXIALES
Y COJINETES DE BIELAS

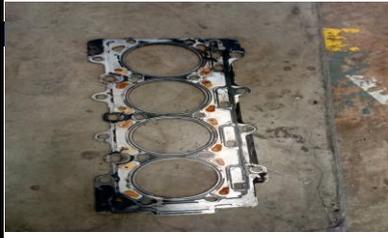
EMPAQUES CON DEFORMACIONES REQUIERE REEMPLAZO

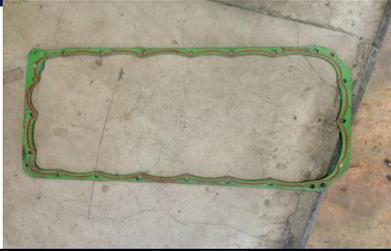
EMPAQUES CON DEFORMACIONES REQUIERE REEMPLAZO

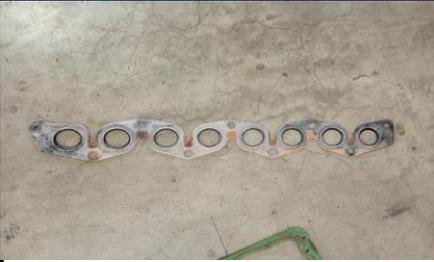
EMPAQUES CON DEFORMACIONES REQUIERE REEMPLAZO

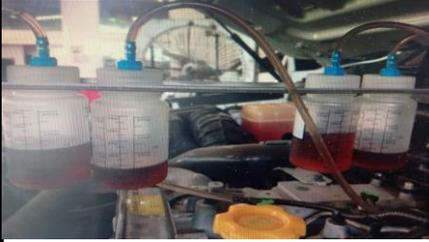
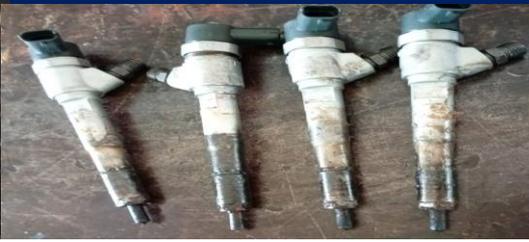
VIDEOS	
DESCRIPCIÓN	MOMENTO DE FALLA (SEG)
MEDIDAS DE ANILLO SUPERIOR DE COMPRESION FUERA DE TOLERANCIA CILINDRO #1	
DESCRIPCIÓN	MOMENTO DE FALLA (SEG)
MEDIDAS DE ANILLO SUPERIOR DEL CILINDRO #2 FUERA DE TOLERANCIAS	
DESCRIPCIÓN	MOMENTO DE FALLA (SEG)
MEDIDAS DE ANILLO SUPERIOR DE COMPRESION CILINDRO #3 FUERA DE TOLERANCIA

MEDIDAS DE COMPRESION DE ANILLO SUPERIOR DE COMPRESION CILINDRO #4 FUERA DE TOLERANCIAS

PRUEBA DE RETORNO DE INYECTORES CON BIDONES
CI ML 60 C2 ML 40 CL 3 ML 60 C4 ML 20
