Maracaibo; 05 de Diciembre del 2024

Departamento: CHONGQING CARS CA

Por: Multinacional de Vehículos, C.A.

Asunto: Inspección de unidades con fallas.

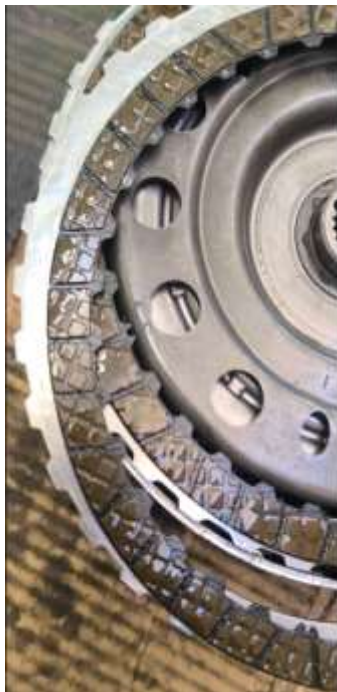
Probable causa: Cliente manifiesta sonido a nivel de transmisión, en diagnostico se aprecia códigos de falla a nivel de transmisión y se decide realizar desmontaje de la misma para realizar inspección de componentes internos. En el desarme de la transmisión no se aprecia daños a nivel mecánico, en el filtro no se observa virutas y con respecto al aceite de la transmisión tiene coloración un poco oscura y no se observa degradación a simple vista.

Disco de Embrague

Se recomienda realizar el armado de la transmisión, reemplazar el cuerpo de válvula, realizar cambio de aceite de la transmisión y realizar inspección de tripoides.

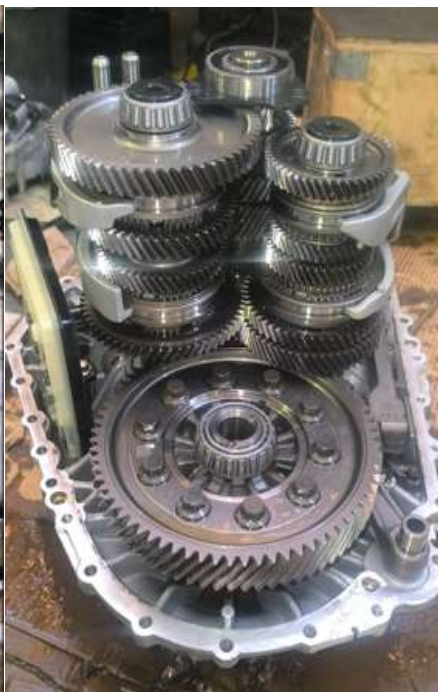
Conjunto de transmisión

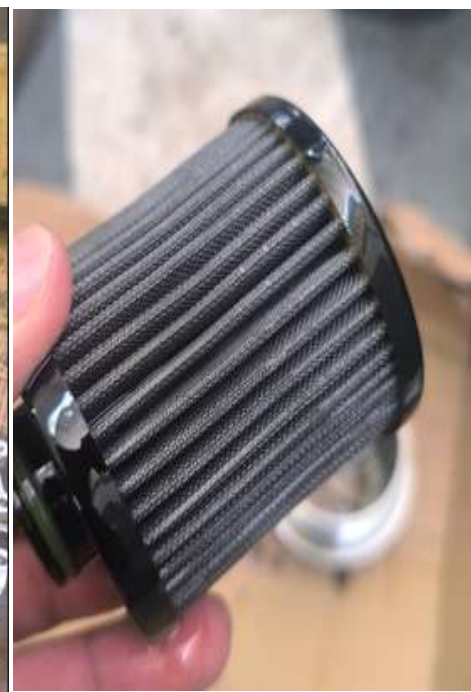
Filtro de transmisión

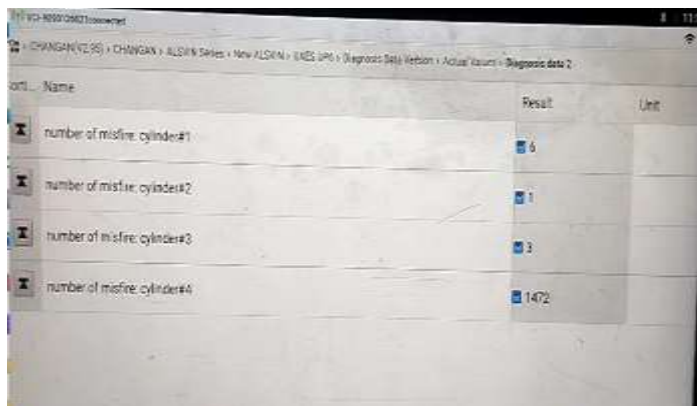
Probable Causas: En diagnóstico realizado con la herramienta de diagnóstico se aprecia múltiples misfire en el cilindro 4. Se realiza inspección de inyectores, bujías, bobinas y se encuentra en parámetros óptimos de trabajo. Se realiza medidas de compresión en los 4 cilindro y los resultados son los siguientes:

Cilindro 1: 160 psi Cilindro 2: 160 psi Cilindro 3: 160 psi Cilindro 4: 100 psi

Misfire en el cilindro 4

Con dichas medidas se aprecia falla en el cilindro 4 lo que se recomienda realizar desmontaje de motor y realizar diagnóstico completo.

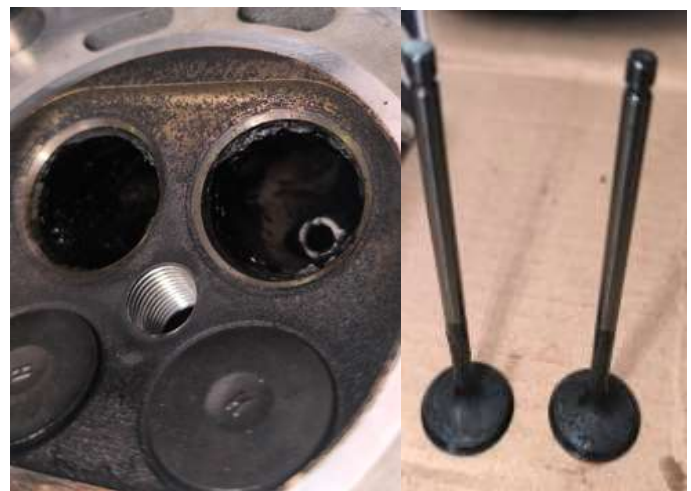
Al realizar el desarme del motor se aprecia culata con exceso de carbón lo que producía mal asiento de válvulas tanto de admisión como de escape en el cilindro 4. Se extraen los pistones del motor para realizar inspección de anillos y los mismo se encontraban en buenas condiciones.

Asiento de válvulas con exceso de carbón

Se sugiere realizar reparación de culata, instalación de anillos nuevos, reemplazo de kit de empaque, para realizar reparación del motor.

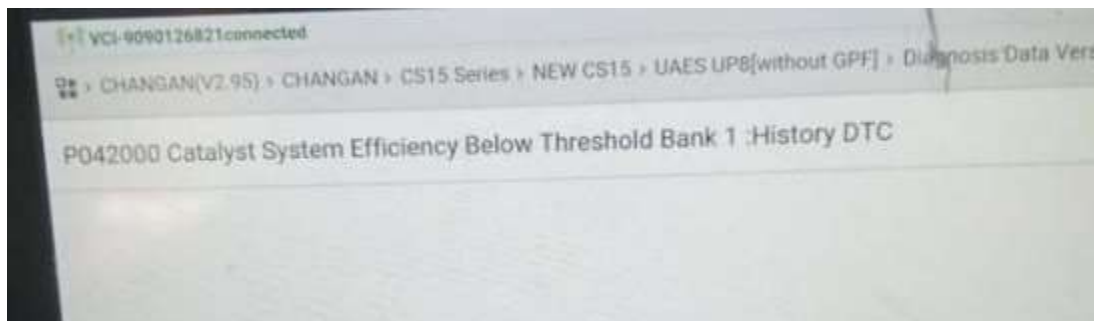
Probable Causas: Se realiza diagnóstico de la unidad y se observa obstrucción de convertidor catalítico. Se recomienda realizar reemplazo de dicho catalizador por garantía.

Código de falla activo, queda pendiente realizar capture de valores con herramienta de diagnóstico para realizar reporte en el sistema.

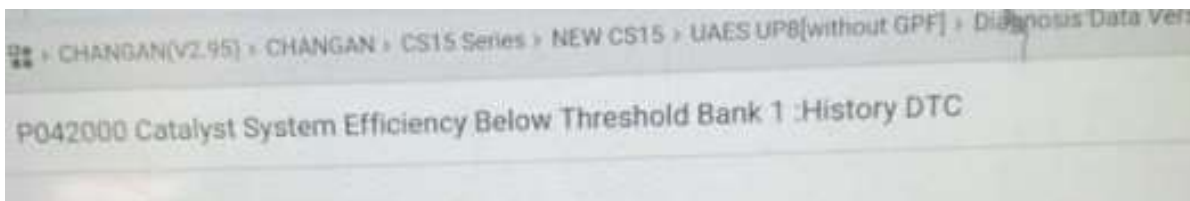
Probable Causas: Se realiza diagnóstico de la unidad y se observa obstrucción de convertidor catalítico. Se recomienda realizar reemplazo de dicho catalizador por garantía.

Queda pendiente realizar capture de valores con herramienta de diagnóstico para realizar reporte en el sistema.

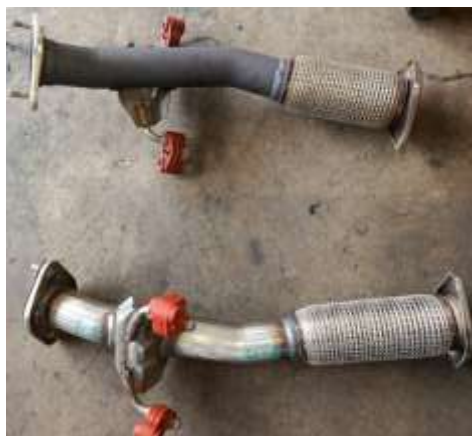
Probable Causas: Bajante del sistema de escape presenta sonido, se recomienda reemplazar los bajantes para eliminar condición.
