QUALITY INFORMATION REPORT

1	ISSUE NO.	VEN2024001
	DATE	4/12/2024
3	COUNTRY	VENEZUELA

UNIDAD PRESENTA INESTABILIDAD, PERDIDA DE POTENCIA Y MULTIPLE MISFIRE EN EL CILINDRO 4

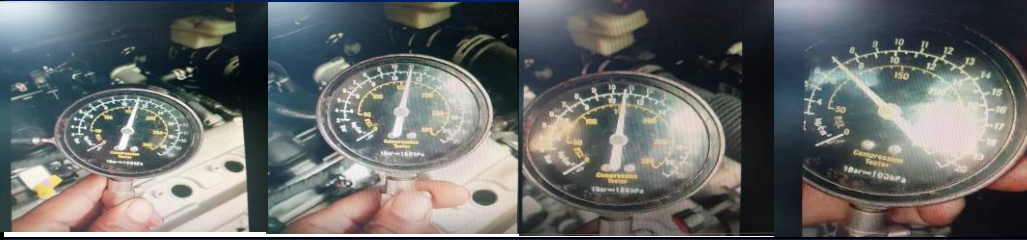
SE ANEXA FOTO Y VIDEOS EN LOS CILI

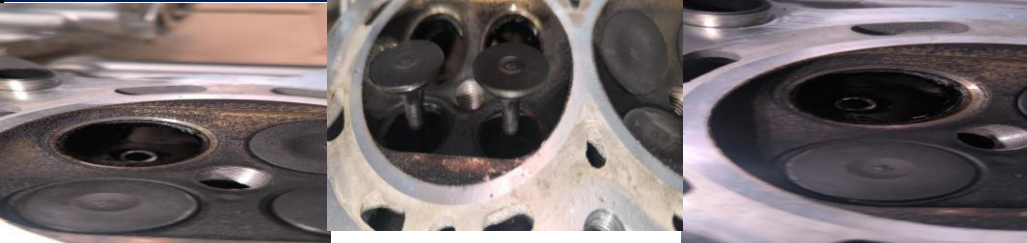
SE REALIZA DESMONTAJE DE CULATA DONDE SE APRECIA EXCESO DE CARBON EN LOS ASIENTOS DE VALVULAS, ADICIONALMENTE SE REALIZA EL DESMONTAJE DE LOS PISTONES Y NO SE APRECIA DAÑO O DESGASTES EN LOS CILINDROS.

AS

REPARACION DE CULATA

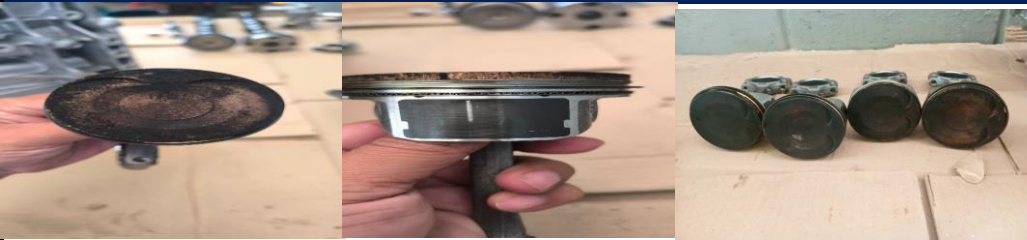
JUEGO PISTONI

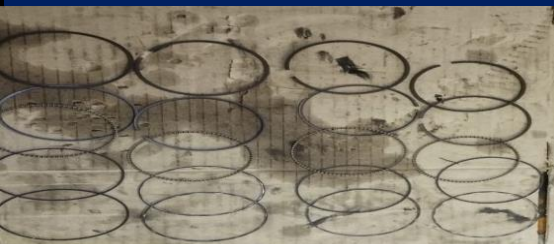
ANILLOS DE COMPRESIC

REEMPLAZO DE ANILLOS

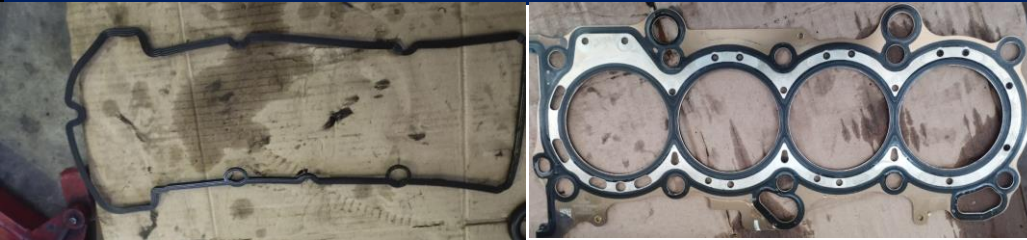
EMPACADU

REEMPLAZO DE KIT DE EMPACADURAS
