## INFORME TÉCNICO

El día 24 de Noviembre de 2022 se recibió 1 Turbo a nombre de **INVERSIONES**OCCIDENTE 2020 C.A (HS24056). Con las siguientes características:

P/N: 1150900004-1 / CUSTOMER: 1118300ANB / SERIAL: 20A080133

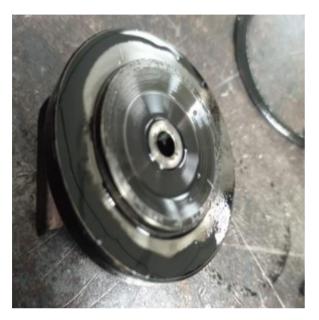
<u>Evidencias fotográficas:</u>
P/N: 1150900004-1 / CUSTOMER: 1118300ANB / SERIAL: 20A080133

Presenta desgaste en Anillos y plato. Orificios de Lubricación tapados por contaminación de aceite. Se requiere cambio de cartucho. Turbo No operativo.

En conclusión, se recomienda la sustitución completa de cartucho.
