## **INFORME TÉCNICO**

El día 13 de Diciembre de 2022 se recibió 1 Turbo a nombre de **INVERSIONES**OCCIDENTE 2020 C.A (HS24143). Con las siguientes características:

P/N: 1150900004-1 / CUSTOMER: 1118300ARN / SERIAL: 20A080019

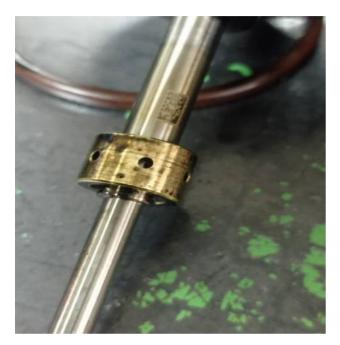
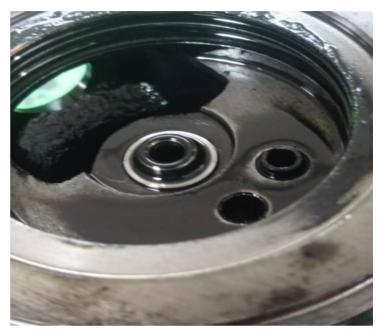
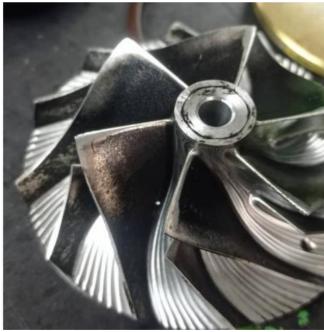
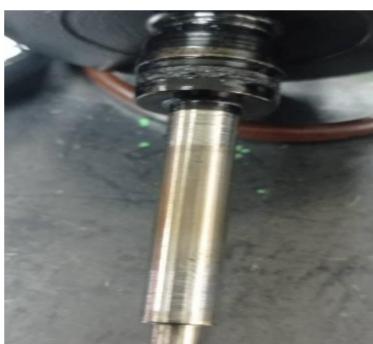
P/N: 1150900004-1 / CUSTOMER: 1118300ARN / SERIAL: 20A080019

Luego de una revisión exhaustiva en el turbo, en las partes internas se determinó que: Desgaste en eje, Bocinas presenta daño en el plato, produciendo juego axial. Requiere reemplazo de cartucho.

En conclusión, se recomienda la sustitución completa de cartucho.
