## **Minuta de Visita Nro. 010- 2022 H.G. ACARIGUA**

### **Asunto: Revisión de Unidades Changan F70**

En el día de hoy miércoles 18 de mayo de 2022 se realizó la visita al departamento de servicio del concesionario Inversiones Occidente, inspeccionamos los siguientes vehículos,

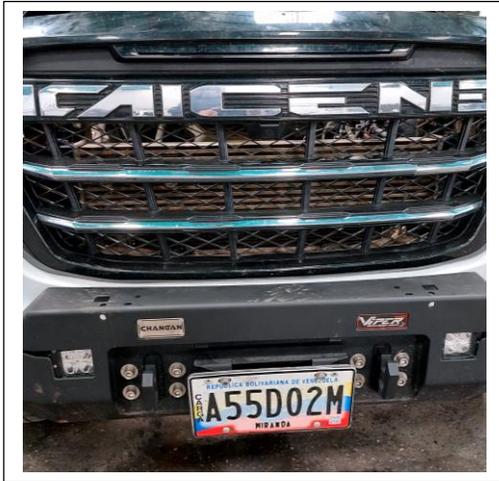
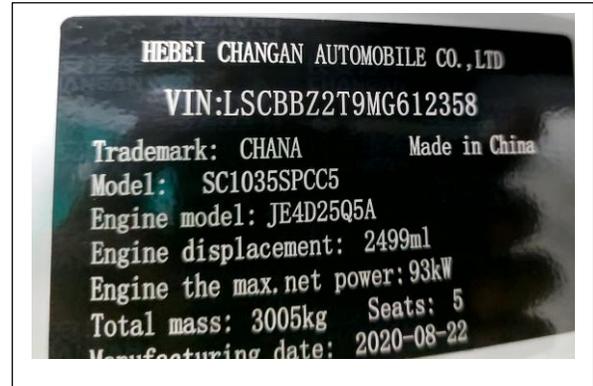
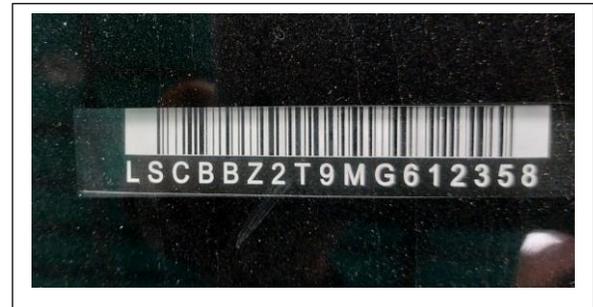
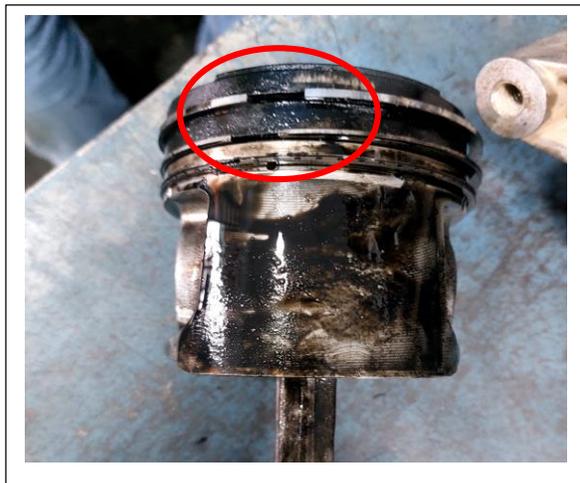
En la inspección preliminar revisaron, inyectores, riel de inyectores, bomba de inyección, la condición está presente, luego le realizaron la medición de presión de compresión observando baja la presión de compresión en todos los cilindros, la cual la presión no supero los 210 psi, desmontaron el motor al desarmarlo encontraron anillos encontrados en el cilindro #1, desgastes en todas las camisas, posible desgaste en los pistones.

Esta unidad fue reparada anteriormente por el concesionario, no fueron reemplazados los pistones en su momento, solo reemplazaron anillos y camisas, la unidad desde que se reparó el motor recorrió un total de 7.000 km

**Anillos encontrados**

Reemplazar anillos, pistones y camisas, juego de empaque.

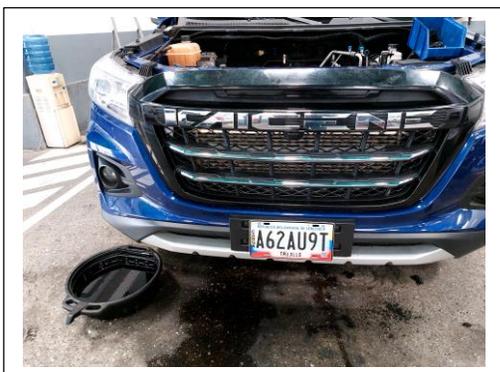
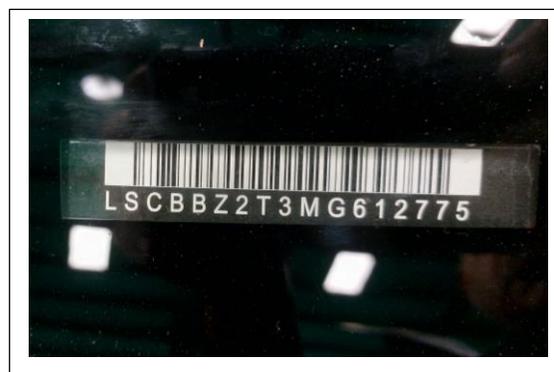
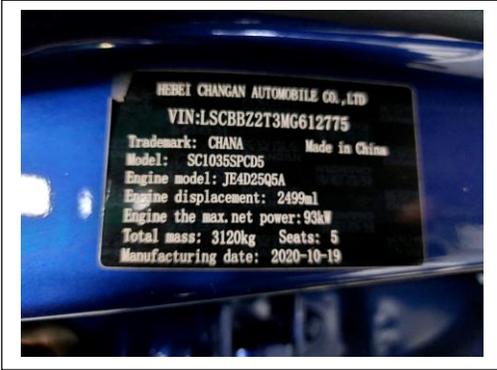
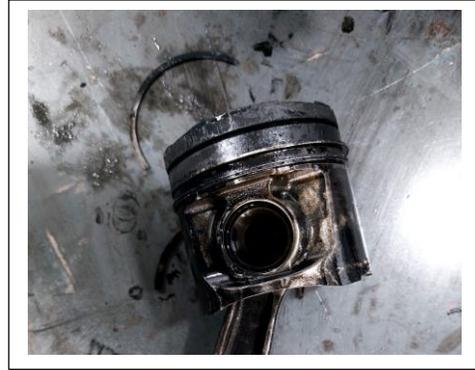
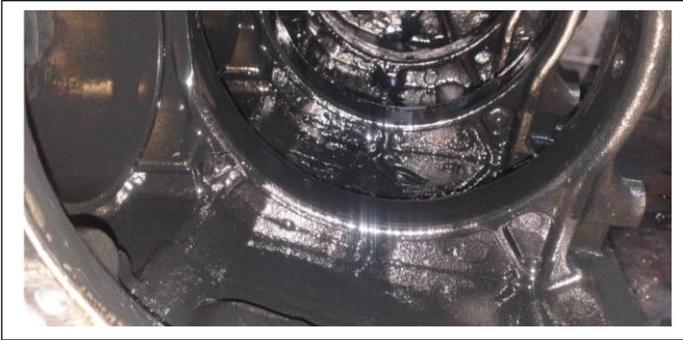
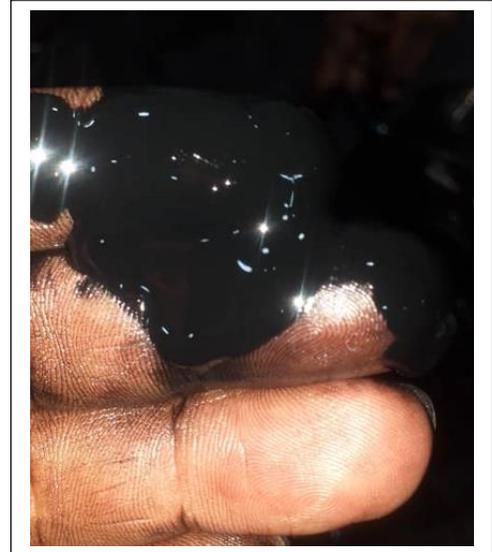
Revisión de vehículo Kaicene F70, perteneciente a Fabio Latronico serial LSCBBZ2T3MG612775, Placas A62AU9T, Km. 60.150, la cual se le midió la presión de compresión al motor encontrando baja compresión en los cilindros 3 y 4, al desarmar el motor se encontraron anillos rotos en ambos cilindros, se observaron marca de desgaste en el cigüeñal por falta de lubricación.

**Contaminante encontrado en el cigüeñal**

Reemplazar anillos, pistones, camisas, cigüeñal conchas de biela, conchas de bancada plato central de cigüeñal, cojinete frontal de cigüeñal, bielas, juego de empaque, estopera cigüeñal.

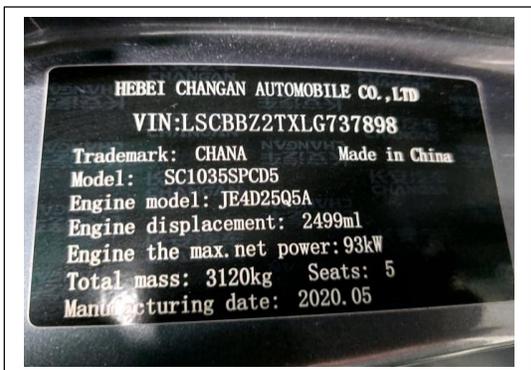
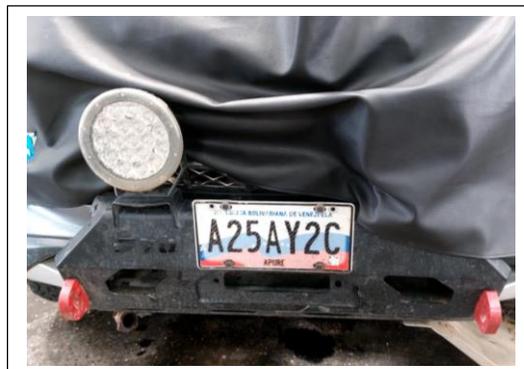
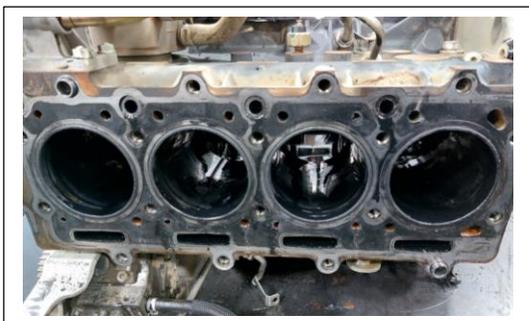
Revisión de vehículo Kaicene F70, perteneciente a Juan Rodríguez serial LSCBBZ2TXLG737898, Placas A25AY2C, Km. 128.366, la cual se aprecia desgaste irregular en las camisas, no se observaron anillos rotos.

**Cilindros ovalados**

Reemplazar anillos, pistones, camisas conchas de biela, concha de bancada, cojinete frontal de cigüeñal, juego de empaque, estopera cigüeñal.

Realizar inspección del cigüeñal en la rectificadora.

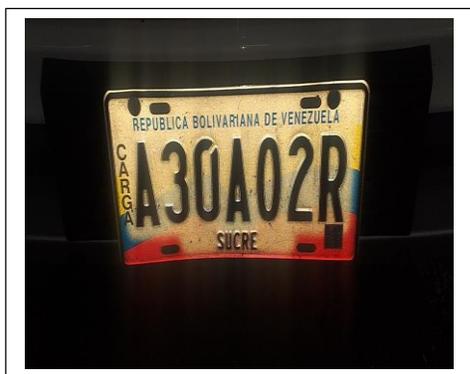
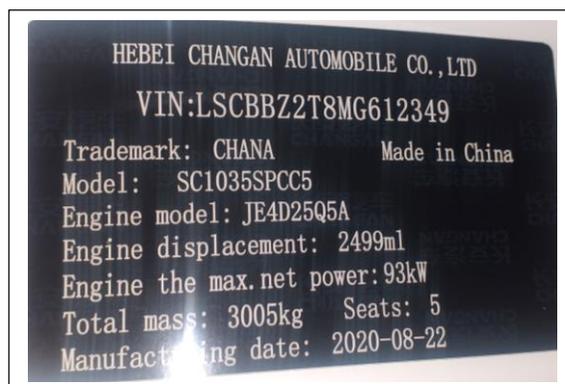
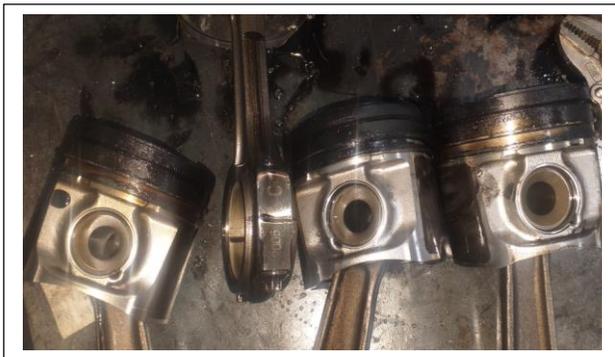
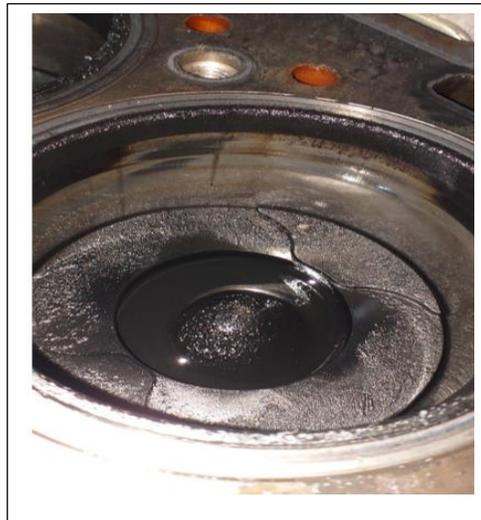
Revisión de vehículo Kaicene F70, perteneciente a Anny Santalis serial LSCBBZ2T8MG612349, Placas A30A0R, Km. 68.282, la cual se le midió la presión de compresión al motor encontrando baja compresión en los cilindros 2, 3 y 4, al desarmar el motor se encontraron anillos rotos en los cilindros 2,3 y 4, se observaron marca de desgaste en el cigüeñal por falta de lubricación.

**Anillos rotos en los cilindros 2, 3 y 4**

Reemplazar anillos, pistones, camisas, juego de empaque

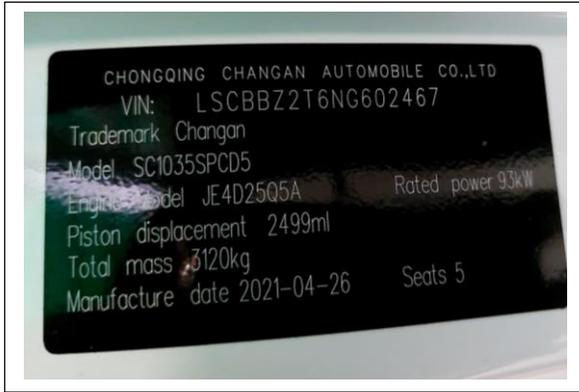
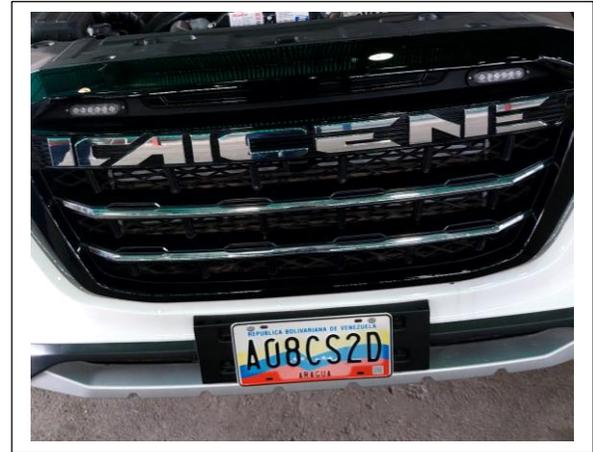
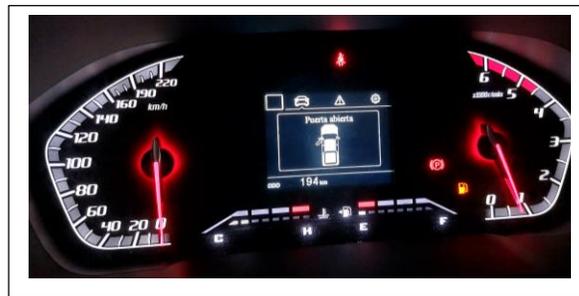
Revisión de vehículo Kaicene F70, perteneciente a la Policia de portuguesa serial LSCBBZ2T6NG602467, Placas AO8CS2D, Km. 194., la cual fue diagnosticada bomba de dirección dura se observó el filtro del reservorio del aceite se desintegro contaminando el cajetín de dirección.

Reemplazar cajetín, bomba, y reservorio de la dirección hidráulica
