Minuta 024-2024. Convocatoria: Unidad BENNI & Alsvin

Departamento: Servicio MDV – Gerencia General / Servicio Inversiones Multinacional

Asunto: Alsvin Plata / Benni

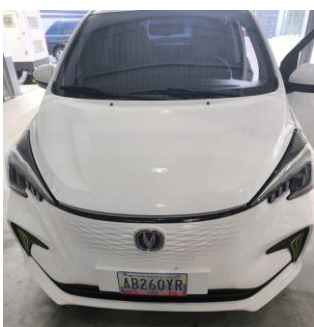
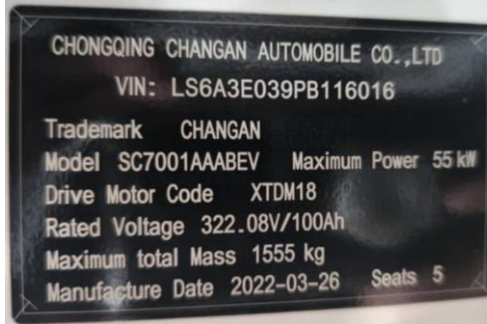
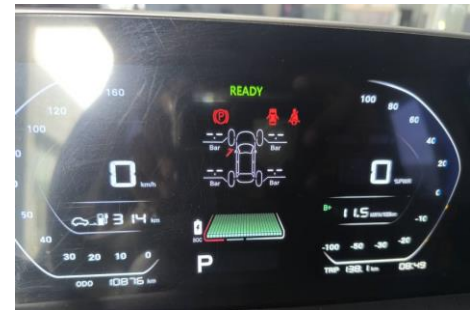
- **Condición Reportada por el Cliente:**
Descenso de autonomía original del vehículo.
- **Análisis de Causa Raíz a través Pruebas realizadas:**
 - Se realizó un escaneo inicial del vehículo, verificando la no presencia de códigos DTC en el vehículo con la herramienta de diagnóstico, por lo que posteriormente se le pidió a la cliente la realización de una prueba de carretera, en función de validar condiciones de la ruta, velocidades promedio de conducción, tipo de conducción, entre otros parámetros, la cual partió desde el concesionario Inversiones Multinacional, en la ciudad de Barquisimeto hasta una ubicación en la ciudad de Araure, ida y vuelta. A continuación, se anexa un mapa de la ruta trazada:

En la misma se logró determinar que el vehículo fue manejado de manera normal, teniendo en cuenta que fue una ruta urbana y extraurbana donde se recabó data para formular el reporte de Calidad de producto en función de que el vehículo no expresa DTC ni valores fuera de rango estándar.

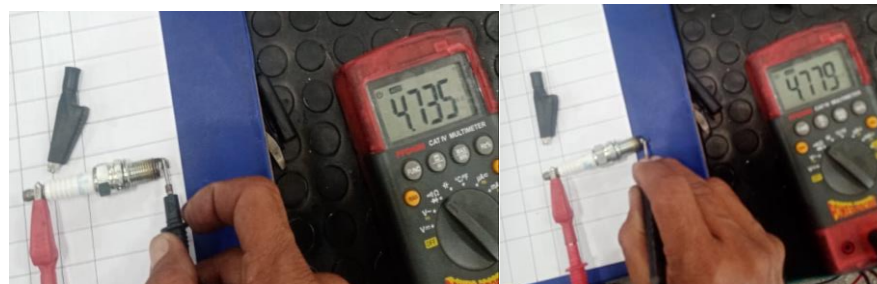
- Revisión de bujías, tanto a nivel de calibración del gap de la Bujía como su resistencia. Bujía B1: 3.52K ohm, B2: 4.26K ohm, B3: 3.70K ohm y B4: 4.30K ohm, con gap de: B1: 0.85mm, B2 0.85mm, B3 0,85mm y B4 0.85mm. Por lo que se amerita sustitución. Las bujías instaladas quedaron como sigue: Bujía B1: 4.54Kohm, B2: 4.779Kohm, B3: 4.735Kohm y B4: 4.499K ohm, con gap de: B1: 0.8mm, B2 0.8mm, B3 0,8mm y B4 0.8mm.

- Se aprueba por garantía la sustitución de lo siguiente:
 - ❖ Filtro de línea de Combustible.
 - ❖ 4 Bujías
 - ❖ Válvula OCV.
 - ❖ Cambio de Aceite del motor con su Filtro de Aceite.
 - ❖ Riel de Inyectores
- Una vez realizados los cambios de las anteriores piezas enlistadas en el apartado anterior, se realizó una prueba de carretera del vehículo con el personal técnico del Concesionario, (Jefe de Taller y TA), en donde se pudo apreciar y evidenció las mejoras en el vehículo en relación con su comportamiento inicial reportado en la queja del cliente y se indicó una prueba de carretera con el cliente al momento de la entrega.

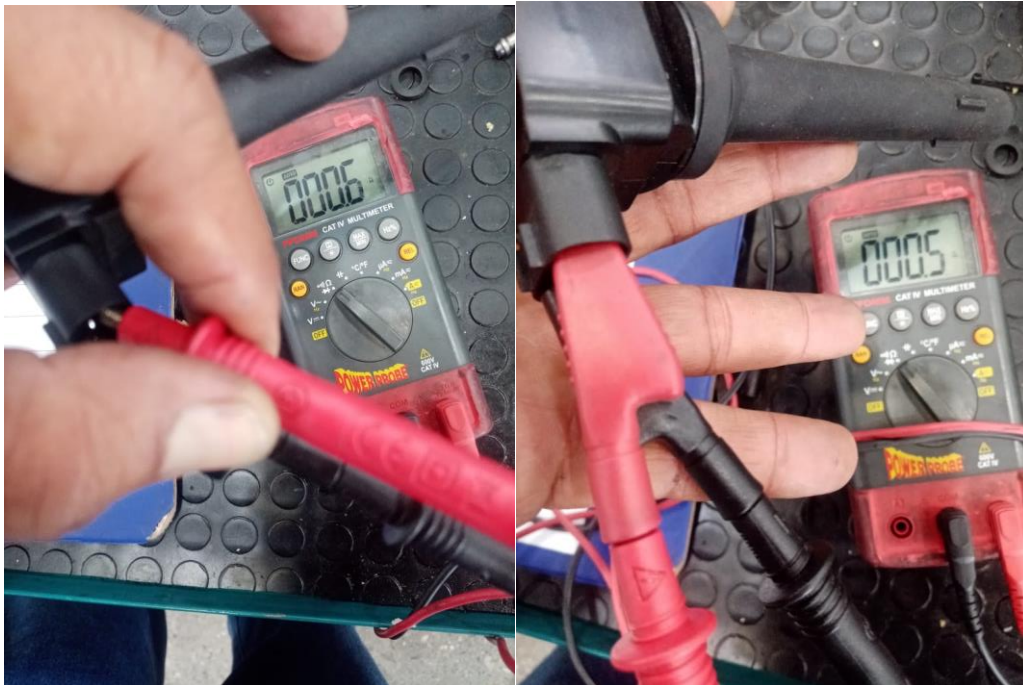
- Revisión de Resistencia de Bobina: Se revisó la resistencia primaria de la bobina arrojando los siguientes valores: Bobina B1: 0.6ohm, B2: 0.6ohm, B3: 0.6ohm y B4: 0.5ohm. No se apreciaron rastros de fuga de corriente ni chisporroteo

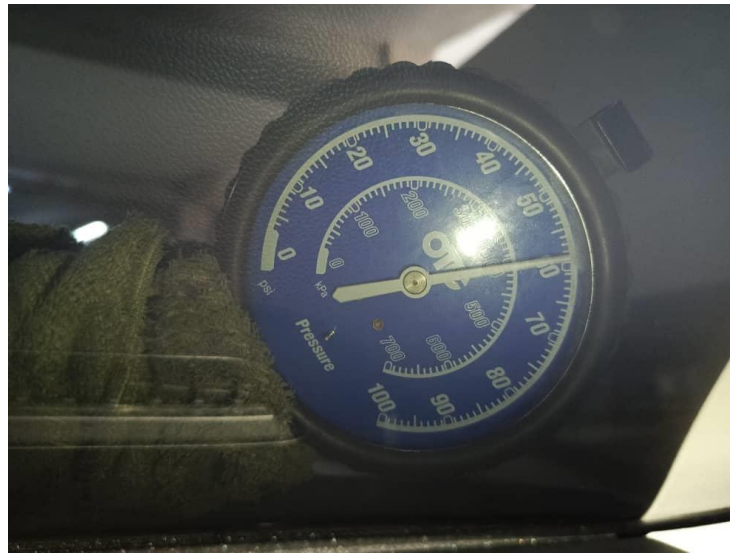
- Revisión de Filtro de línea. Como el combustible inicial del vehículo tenía baja ignición, se cambió al momento de ingresar nuevo combustible.
- Revisión de conjunto de bomba de combustible, obteniendo valores de funcionamiento normal (4 bar). El filtro sedazo interno de la bomba, se encontraba sin suciedad. Se anexa foto de evidencia:

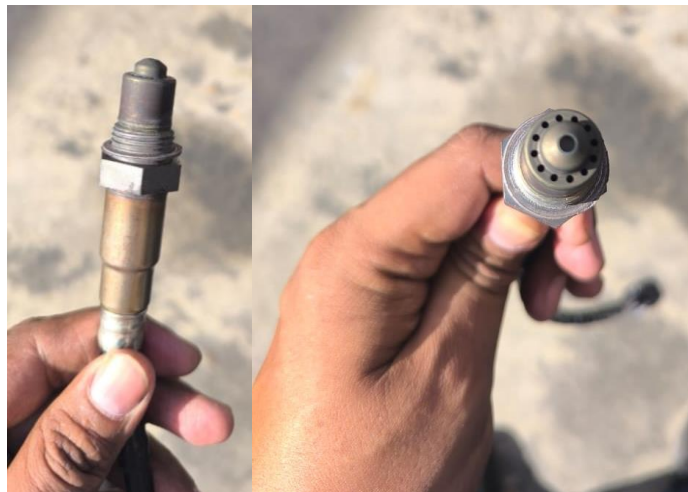
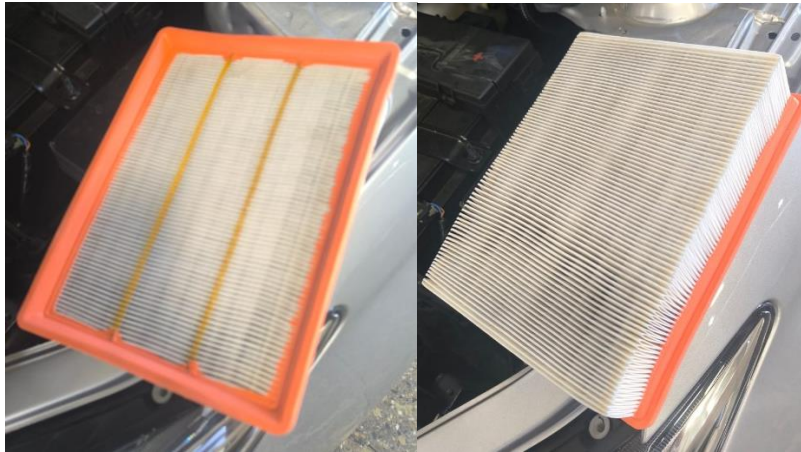
- Se realizó purga del sistema de inyección, posterior al soplado de la misma, no encontrándose contaminación.
- Se realizó revisión del flautín de combustible no encontrándose suciedad. Se Realizó soplado del mismo.
- Revisión de estado de sensores de Oxígeno 1 y 2. A nivel de equipo diagnóstico como a nivel físico. Los mismos no se encontraban con hollín por lo que fueron limpiados. No se observó contaminación mayor en el catalizador del vehículo ni en la revisión física ni en la revisión electrónica. Más sin embargo había presencia de hollín abundante en el tubo de escape producto de mala combustión
