**Asunto: Asistencia técnica a Vehículo Cs15 VIN LS5A3DSE1PD911997**

**Asunto:** Análisis Detallado de Ruido en Motor y Acciones Correctivas - Vehículo CS15 VIN: LS5A3DSE1PD911997

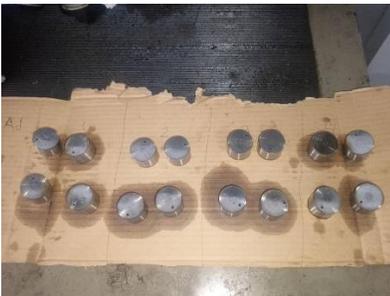
ESTADO INTERNO EN RESIDUO DE ACEITE EN CARTER. SE EVIDENCIA RESTOS DE PARTICULAS MUY PEQUELAS DE METALES.

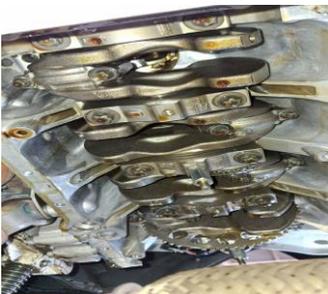
En la inspección se logra observar marcas de desgaste prematuros en los taquetes y desgaste moderado en árbol de leva de admisión al nivel del cilindro #4.

El análisis detallado de este caso ha permitido identificar que el ruido en el motor se debe principalmente al desgaste prematuro de los taquetes y el árbol de levas de admisión, causado por una lubricación deficiente. Se han propuesto las acciones correctivas necesarias para solucionar el problema y se recomienda realizar un seguimiento cercano del vehículo después de las reparaciones.

TAQUETES, CON DESGASTE

1. Desmontar taquetes para verificar los números de partes y medidas y realizar la solicitud del repuesto.
2. Revisar tolerancias y estados de las bielas con referencia al cigüeñal.
