Minuta 032-2024. Convocatoria: Estatus Unidades Paralizadas / Caso AT Ticket 123

Asunto: Estatus Unidades de Taller / Caso AT

Modelo:	ALSVIN	Año.:	2022
Kilometraje:	22.026	Placas:	AC121CR
Serial de Carrocería:	LS5A2ASE2PD914053	Nro. Pedido Rep.:	N/D
Número de O/R.:	N/D	Fecha de Pedido de Repuestos:	N/D
Fecha de Apertura de O/R.:	22/11/2024	Nombre del Cliente:	Jose Gregorio Rojas Chaustre
Técnico Asignado:	Eduardo Tineo	Número de ticket:	123

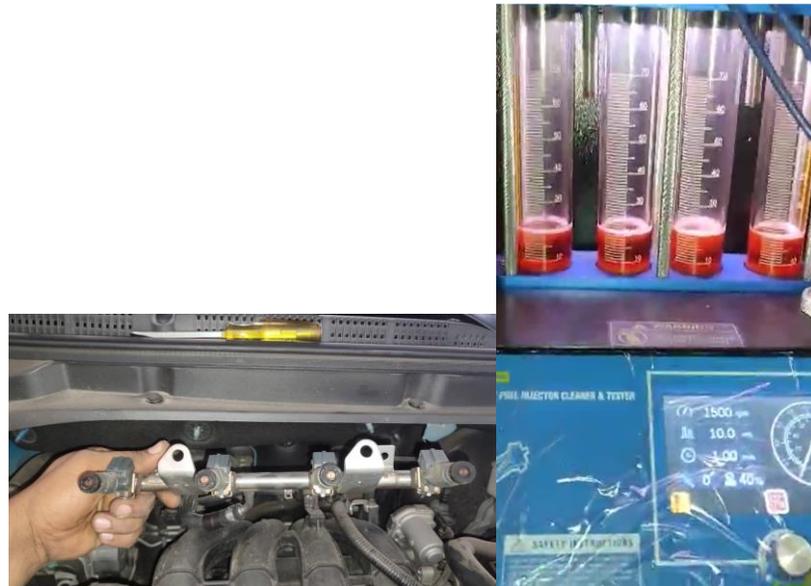
- Revisión de inyectores, lo que comprende revisión de micro filtros y niveles de aspersion. Los mismos no se encontraron con suciedad a nivel de flautín y los microfiltros arrojando resultados dentro de parámetros en la prueba de aspersion original. En la prueba de aspersion no se apreciaron desfases de inyección. En la prueba de fuga tampoco se observaron novedades. Adicionalmente en la prueba de llenado dio los siguientes valores de aspersion: I1: 20cc I2: 20cc I3: 20cc e I4: 20cc. Igualmente se realizó ciclo de limpieza, no variando su comportamiento.

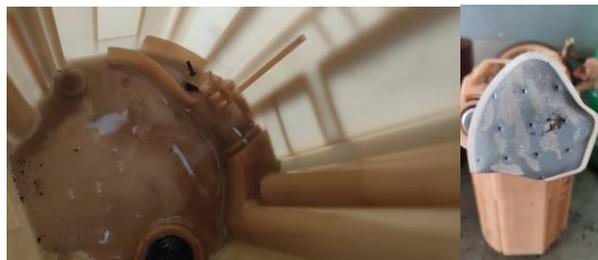
- Revisión de Filtro de línea. El mismo se encontró con suciedad normal a nivel de entrada y salida por lo que ameritó sustitución del filtro de línea, ya que el vehículo vino por servicio.
- Revisión de conjunto de bomba de combustible, obteniendo valores de funcionamiento normal (4 bar). El filtro sedazo interno de la bomba, se encontraba con suciedad, por lo que se sustituyó.

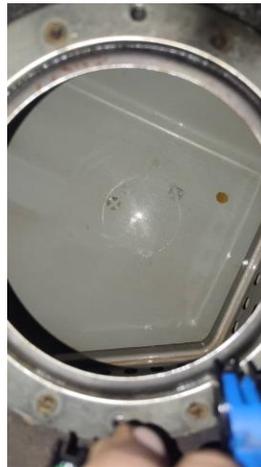
- Se revisó tanque de combustible el cual se encontraba limpio y estado del combustible. Se indicó cambiar el mismo.

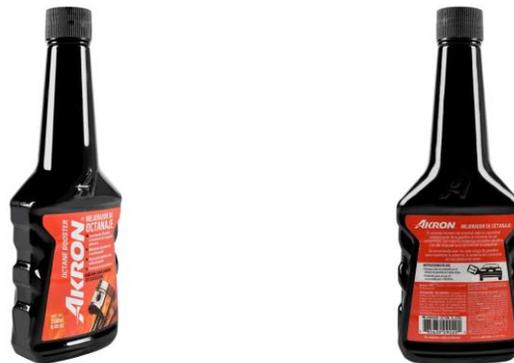
autorizados por el fabricante mejorar el combustible son el ethanol e85, dosificado en el tanque al 10% de la cantidad de combustible que el vehículo tenga en ese momento. Productos como el que se muestra a continuación NO han sido autorizados por la marca ni están basados en el compuesto base mencionado anteriormente que es el etanol y que fue autorizado por la marca al realizar la consulta, por lo que su uso, puede poner en peligro la integridad de las piezas del motor, el cual fue encontrado en el almacén del concesionario, por lo que su uso no está autorizado por la marca.
