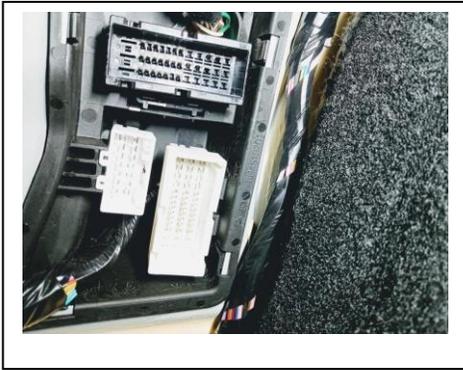
Mediante fijación fotográfica se puede apreciar los conectores (ramal) que hace conexión hacia el tablero de la unidad en total normalidad. No se encontró pines ni mala conexión

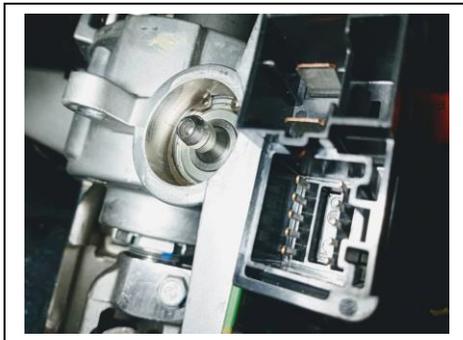
Se observa mediante fijación fotográfica los dos conectores que alimentan al módulo EPD sin recalentamiento ni mal estado

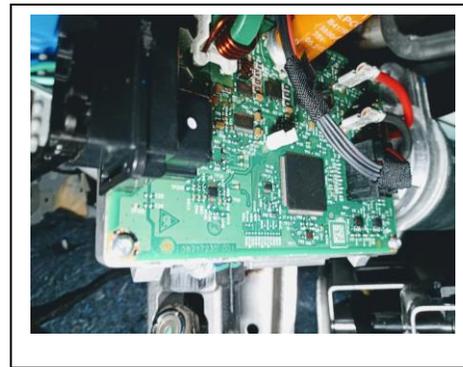
Integrado de la tarjeta electrónica no muestra componentes quemados ni en mal estado

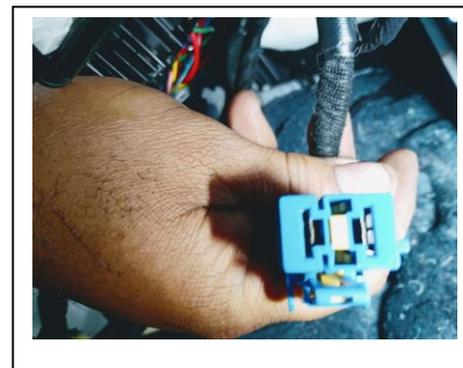
Conector principal que se encarga de energizar todo el sistema EPS de la caña de dirección se encuentra en buenas condiciones, sin evidencia de recalentamiento

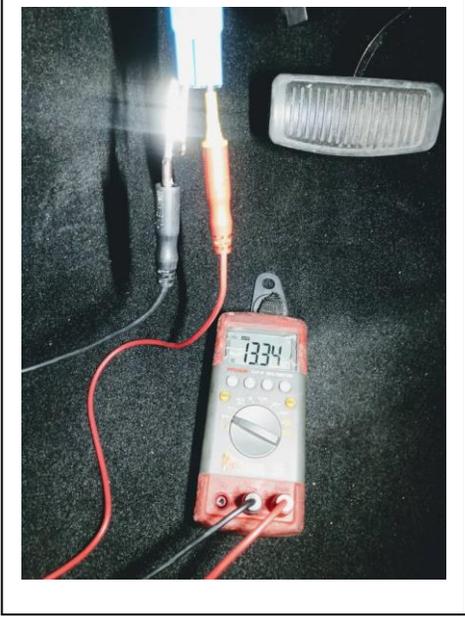
Se observa que el conector que va al motor electrónico esta recibiendo un voltaje de 13.34
